# Facciate continue

## Dopo il restauro del grattacielo Pirelli

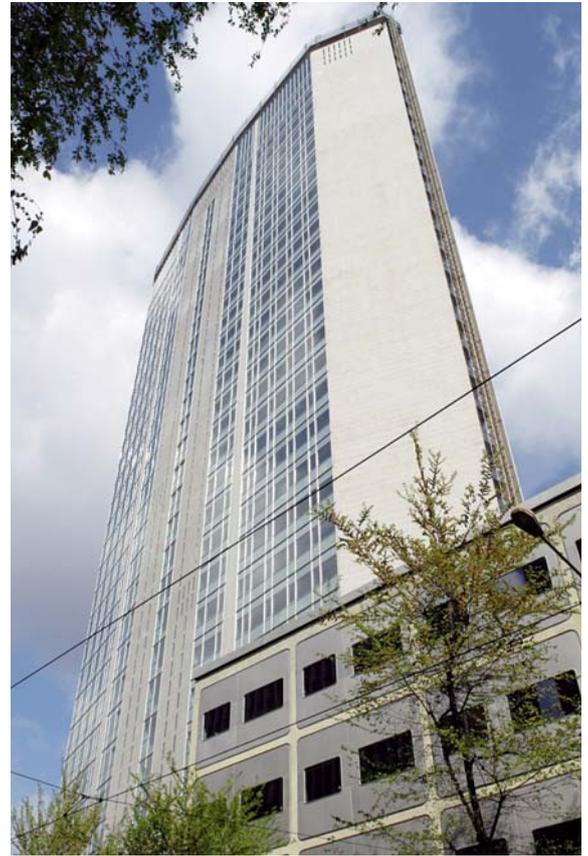
Il grattacielo Pirelli dopo l'intervento di restauro delle superfici esterne. Si è scelto di non lasciare sulla facciata traccia dell'incidente aereo poiché una cicatrice visibile avrebbe lesso considerevolmente l'unità figurativa dell'opera ingigantendo, invece, il flebile valore storico dell'evento. Il ricordo delle vittime della sciagura è stato affidato all'allestimento interno del 26° piano, lasciato "silenziosamente" vuoto, mentre si è restituita continuità alle superfici esterne che, secondo l'idea di Ponti, rendono l'edificio un perfetto "cristallo"

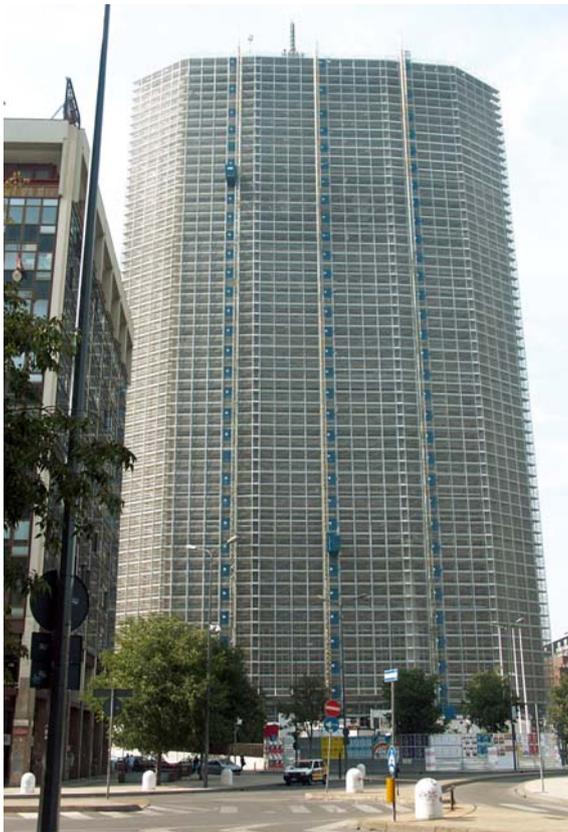
Il grattacielo Pirelli avvolto nei ponteggi durante i lavori di restauro delle facciate. Il breve tempo a disposizione per eseguire l'opera, ridotto a meno di un anno è stato imposto dalla Regione Lombardia che desiderava celebrare il restauro dell'edificio nell'aprile del 2004, nel secondo anniversario della sciagura aerea

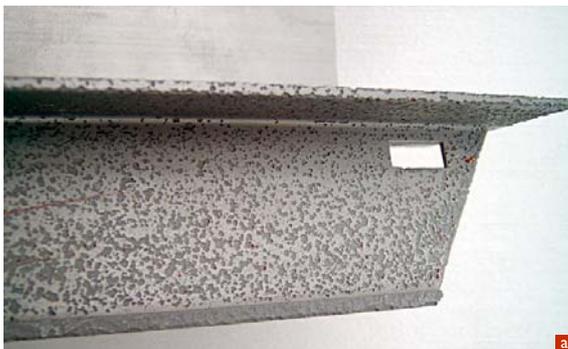
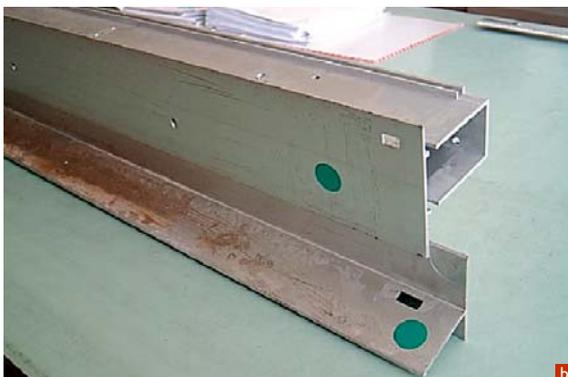
scientifico sul diverso valore da attribuire al *pitting*, da intendersi come forma di "patina" della superficie metallica piuttosto che come forma di alterazione, e indirizzati verso principi conservativi, gli stessi riuscivano a recuperare più del 90% dei profilati, scartando solo quelli in cui la peculiare forma di corrosione aveva pericolosamente ridotto la sezione

Esempi di profilati deteriorati (fig. a) e non deteriorati (fig. b). Oltre alla perdita dello strato superficiale di anodizzazione, la forma di alterazione più consueta delle superfici in alluminio consiste nella formazione di cavità sulla superficie metallica, detta *pitting* o "camolatura", causata dall'azione meccanica dovuta ai particellati di metallo pesante trasportati dall'atmosfera

resistente dell'elemento. Ora la selezione avveniva in considerazione del valore materiale, storico ed estetico degli elementi metallici autentici: lo sforzo critico-interpretativo aveva consentito di circoscrivere il limite alla possibilità di conservare i profilati alla loro sufficiente resistenza residua, non nell'integrità e alla perfezione d'aspetto delle loro superfici. L'intervento di risanamento vero e proprio è poi consistito in un complesso di operazioni: eliminazione dello strato di anodizzazione residuo attraverso il "decapaggio" in bagni di soda caustica, spazzolatura, lucidatura e ri-ossidazione delle superfici ottenuta immergendo i pezzi in bagni caldi (a 95° C) con sali di nitrati.

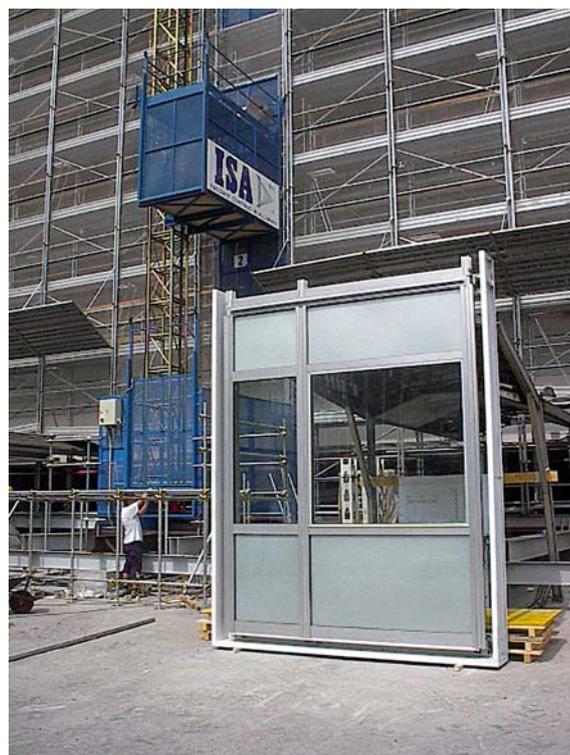
■ *Elementi dei curtain wall del 23° piano presso i laboratori della ISA in attesa del trattamento di recupero. Oltre a risolvere problemi di catalogazione, smontaggio, accatastamento e trasporto, l'impresa ha dovuto adattare macchinari e attrezzature di laboratorio alle caratteristiche dei profili del Pirelli*

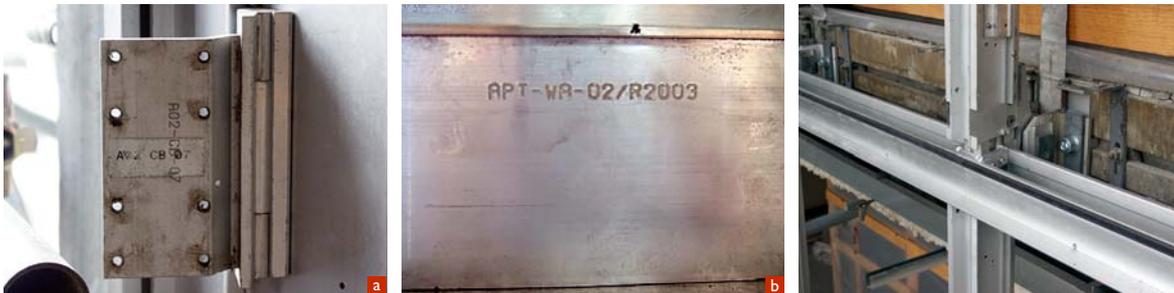
■  
 Dettaglio della marcatura identificativa permanente eseguita su di un profilato originario mediante punzonatura con pantografo elettronico. La sigla "A02-CB-07" indica l'orientamento del prospetto verso Piazza Duca d'Aosta (A), la campata a partire da sinistra (02), il tipo di pezzo (C = cerniera), il componente del profilato (B) e il piano di appartenenza del pezzo (07)

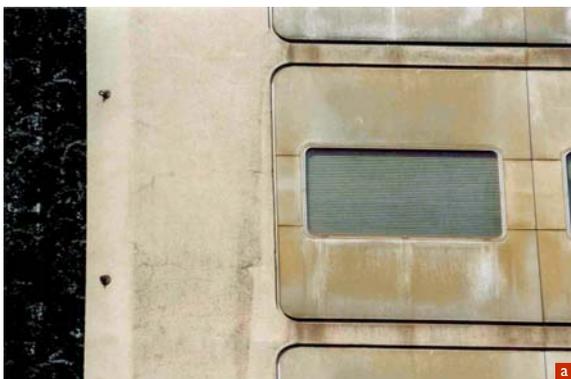
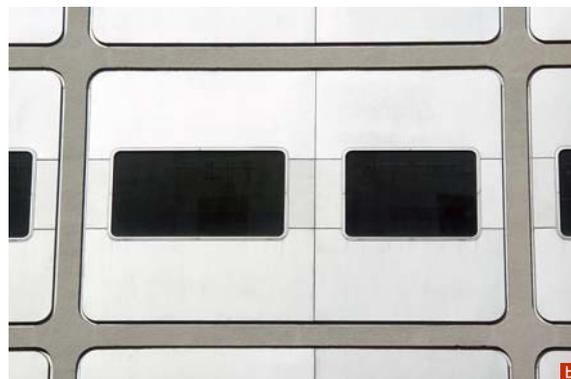
■  
 I pannelli prefabbricati dei "corpi bassi", che si affacciano su Via Fabio Filzi, prima (fig. a) e dopo l'intervento di recupero (fig. b). Di tipo diverso da quelli della "Torre", sono costituiti da un foglio di alluminio anodizzato all'esterno e uno zincato all'interno, montati su telai in ferro e inseriti in una struttura in cemento armato rivestita con intonaco a cemento "spuntato" e lastre di marmo bianco di Carrara
