Materiali Strutture

anno V numero 1 1995

Problemi di consolidamento e di umidità in un edificio storico

Simona Salvo

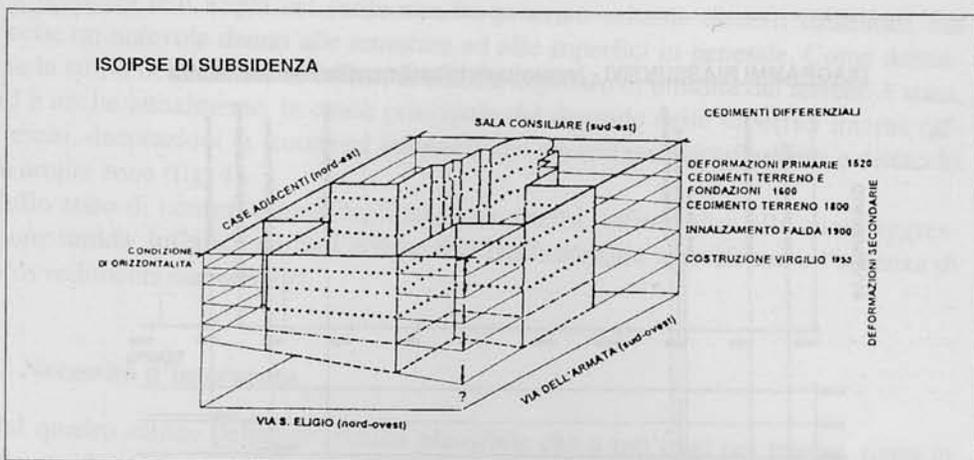
Fig. 6 Schema qualitativo dei cedimenti differenziali basato sul rilievo strutturale, sulla storia della chiesa e sulle caratteristiche del terreno di fondazione.

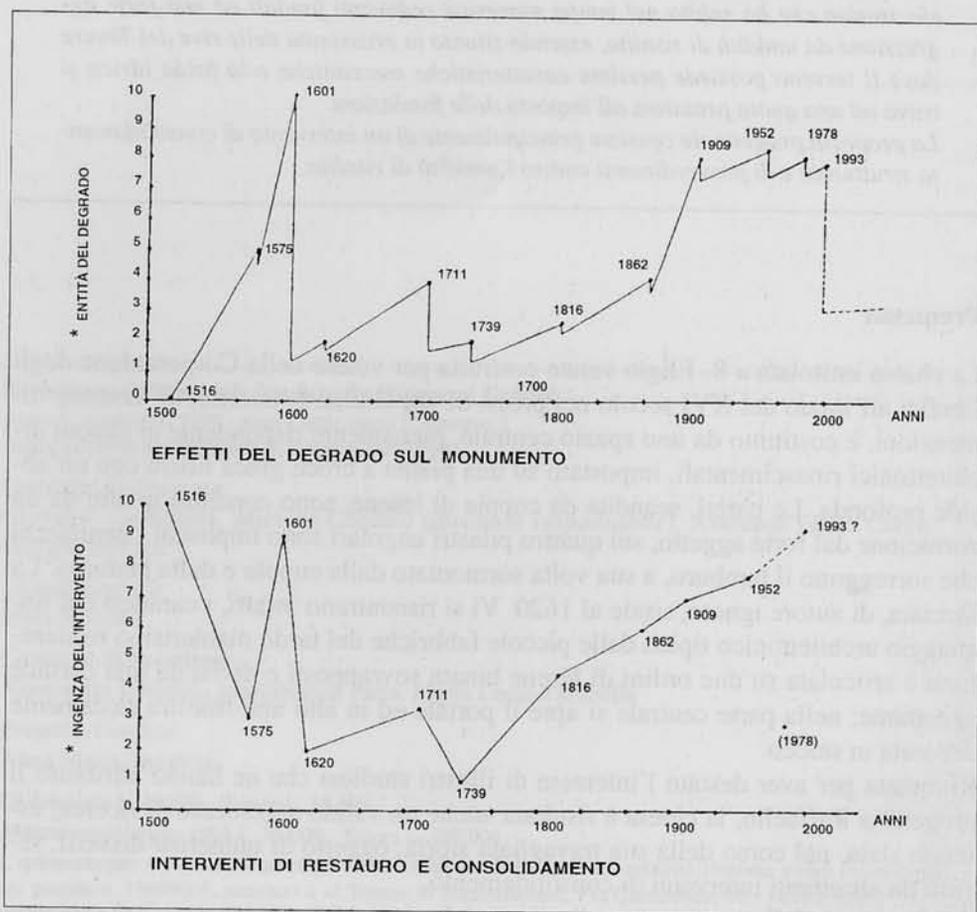
Fig. 1 I grafici mettono in relazione la gravità dei danni subiti dall'edificio e i risultati degli interventi ad essi conseguenti (* analisi soggettiva dei valori basata sui dati storici e documentari, sul rilievo e sull'analisi diretta).

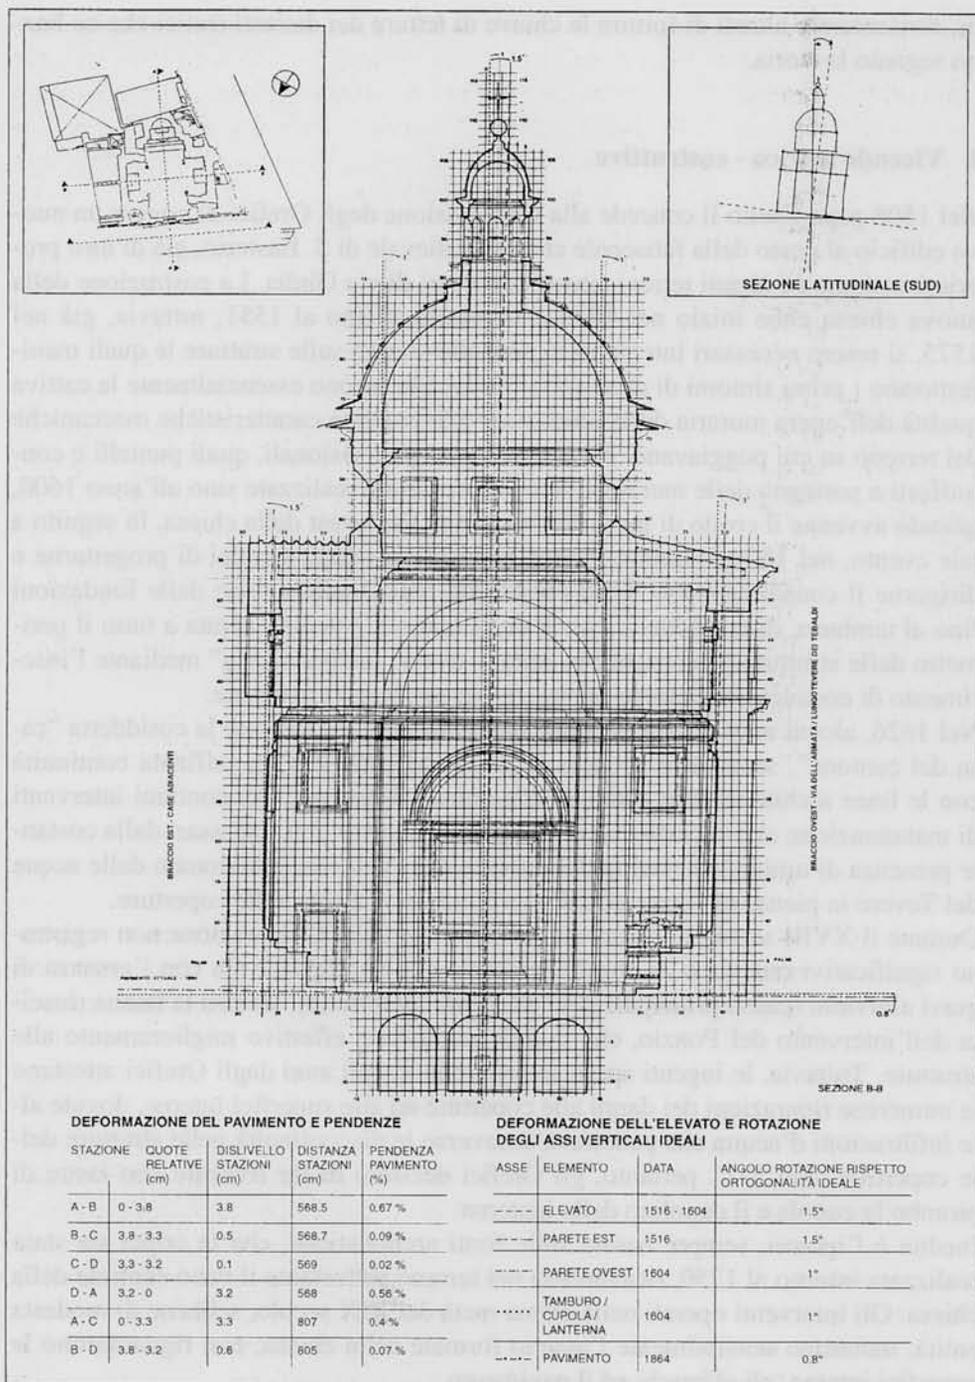
Fig. 2 Deformazioni strutturali: il rilievo topografico ha evidenziato le notevoli deformazioni subite dalle strutture nel corso del tempo; l'intero edificio risulta ruotato verso sud-ovest evidenziando il cedimento avvenuto nel terreno sul lato del Tevere.

Un evidente riscontro delle descritte vicende statiche dell'edificio, si ha nell'attuale stato di deformazione delle strutture. Il rilievo topografico del monumento ha permesso di quantificare con buona approssimazione, la pronunciata mancanza di verticalità degli elevati, riscontrabile anche ad occhio nudo. La pendenza del pavimento della chiesa e l'inclinazione dell'asse verticale centrale verso sud-ovest è risultata di circa $1,5^\circ$: essa rivela la rotazione subita dalle strutture in conseguenza ai cedimenti del terreno sul lato verso il Tevere (fig. 2).

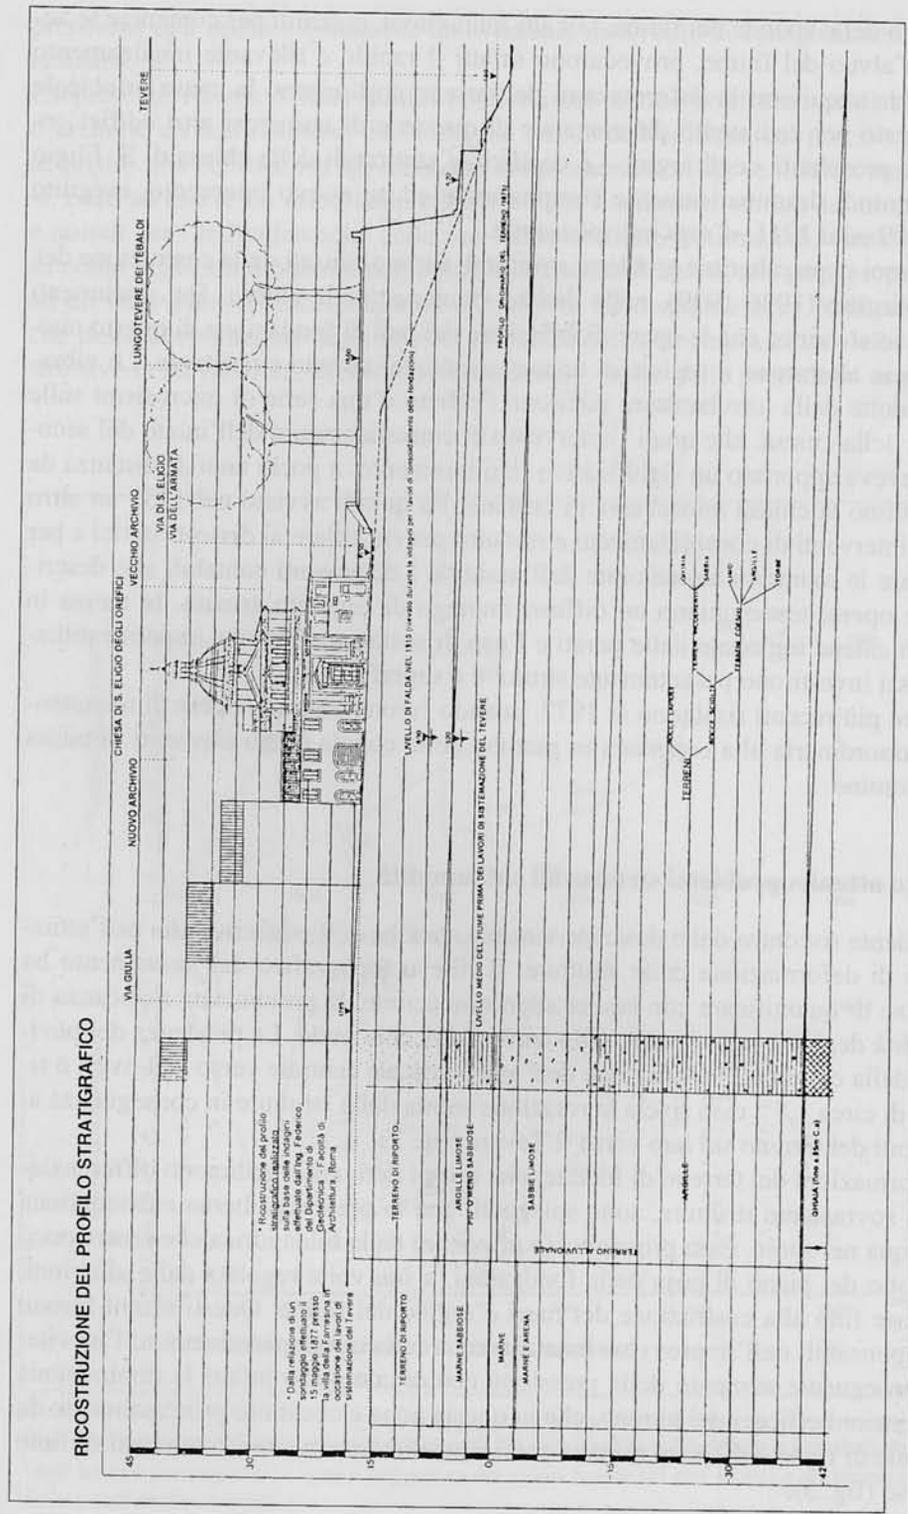
Le deformazioni del terreno di fondazione, da cui derivano i cedimenti differenziali della sovrastante struttura, sono spiegabili con la presenza alterna e discontinua dell'acqua nel suolo. Essa proveniva (e proviene) dalla falda idrica che scorre poco al di sotto del piano di posa delle fondazioni, a sua volta regolata dalle alluvioni, numerose fino alla costruzione dei muri d'argine del fiume. Questi ultimi furono poi responsabili dell'improvviso innalzamento della quota piezometrica; l'inevitabile conseguente aumento della pressione neutra comportò infatti la diminuzione delle tensioni efficaci del terreno, che in questa zona è costituito principalmente da materiale di riporto d'epoca romana poco consolidato con strati sottostanti di limo argilloso (fig. 3).

Fig. 3 Ricostruzione del profilo stratigrafico: le tensioni indotte dalle fondazioni nel suolo si esauriscono nello strato di terreno di riporto sottostante la chiesa a circa 12 metri di profondità, di scarsa coerenza e resistenza meccanica.

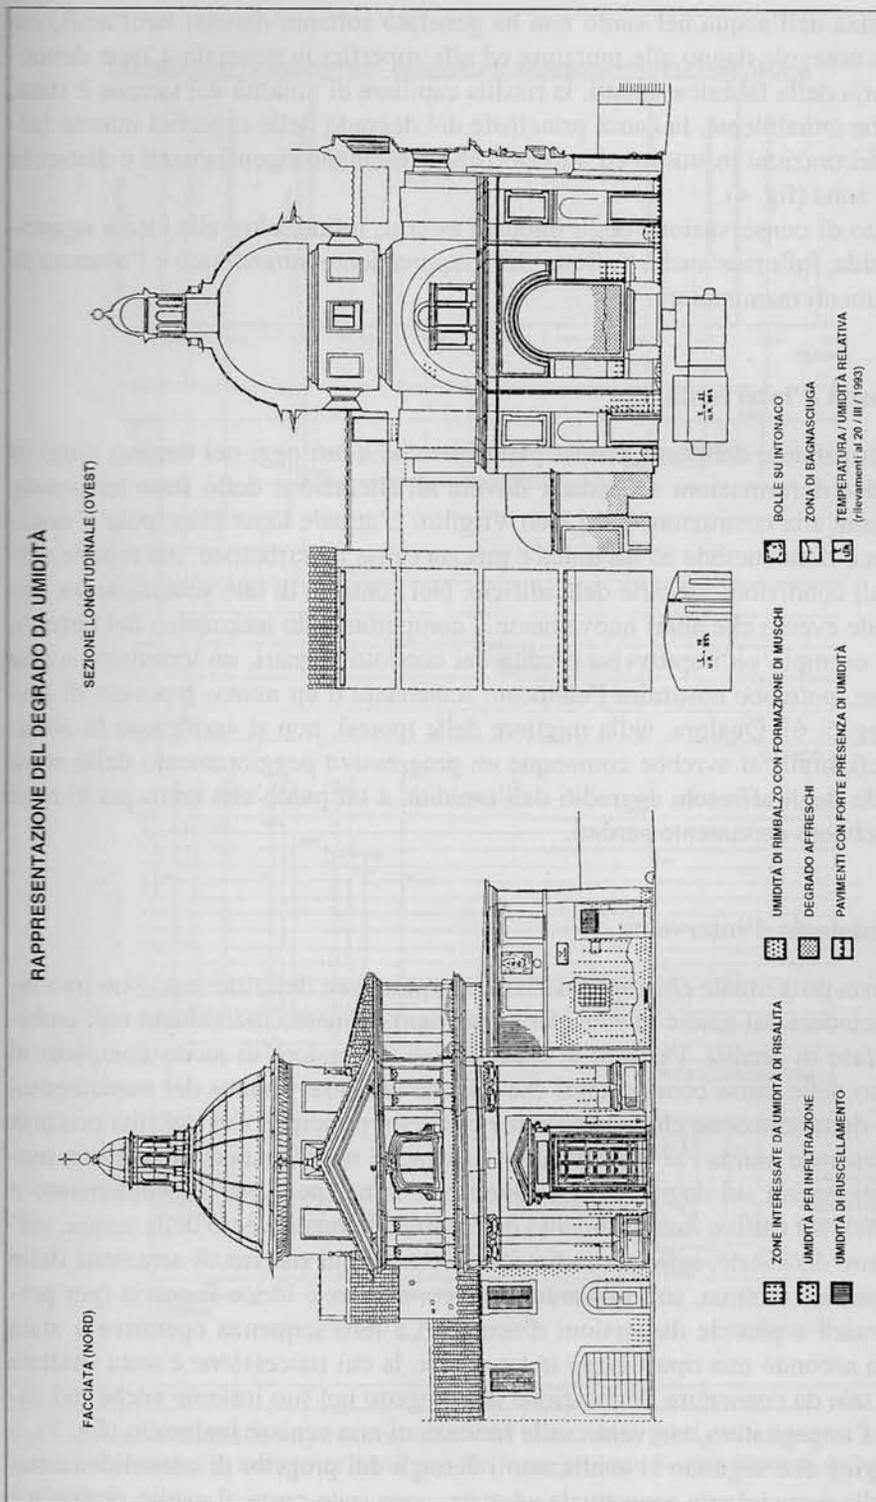
Fig. 4 Rilievo dell'umidità: la presenza di umidità negli ambienti e nelle murature è stata rilevata in tempi e con metodi diversi; la causa principale risiede nella risalita dell'acqua per capillarità dal sottosuolo.

La presenza dell'acqua nel suolo non ha generato soltanto dissesti strutturali, ma anche un notevole danno alle murature ed alle superfici in generale. Come denuncia la storia della fabbrica, infatti, la risalita capillare di umidità dal terreno è stata, ed è anche attualmente, la causa principale del degrado delle superfici interne (afreschi, decorazioni in stucco ed intonaci) che presentano rigonfiamenti e distacchi in ampie zone (fig. 4).

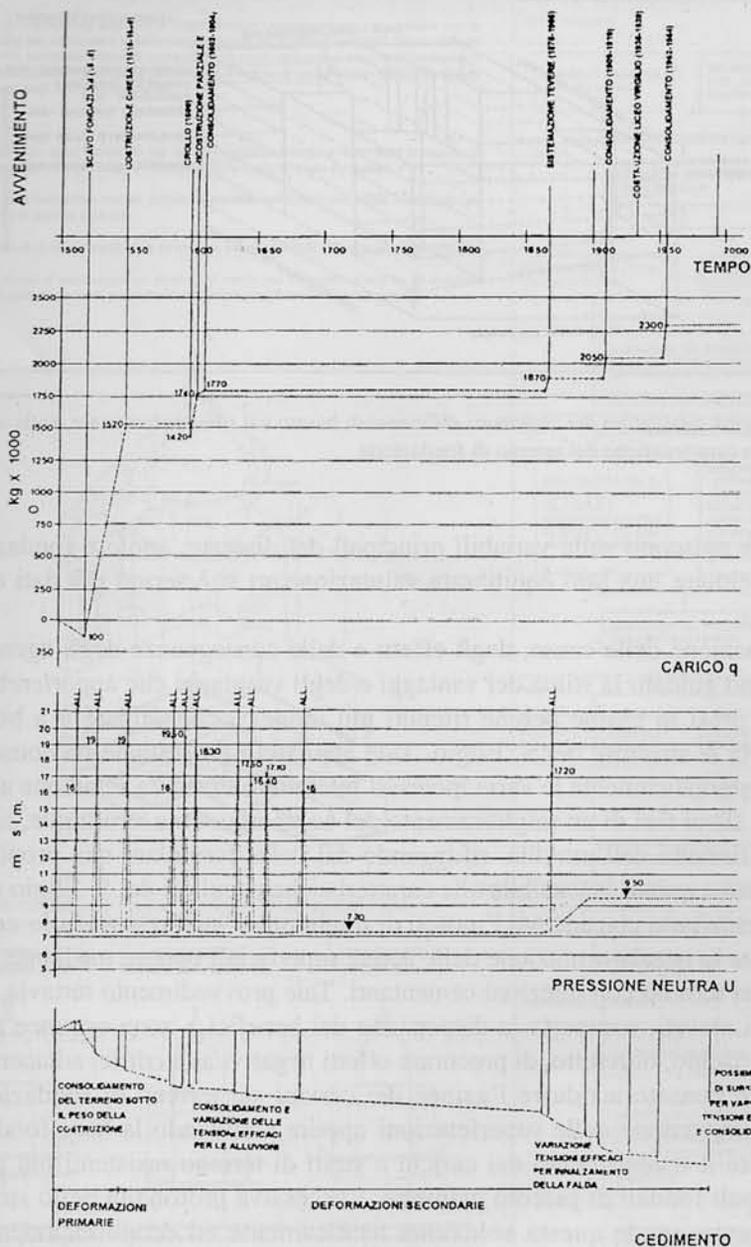
Fig. 5 Analisi dei cedimenti strutturali: studio del meccanismo geologico e statico e del decorso storico del fenomeno di subsidenza del terreno che hanno generato lo stato attuale di deformazione e di dissesto.
