GRATTACIELO PIRELLI, CRONACA DI UN RESTAURO

Quaderni dell'Istituto di Storia dell'Architettura
Dipartimento di Storia dell'Architettura, Restauro e Conservazione dei Beni Architettonici
nuova serie, fascicoli 44-50 (2004-2007)

di SIMONA SALVO

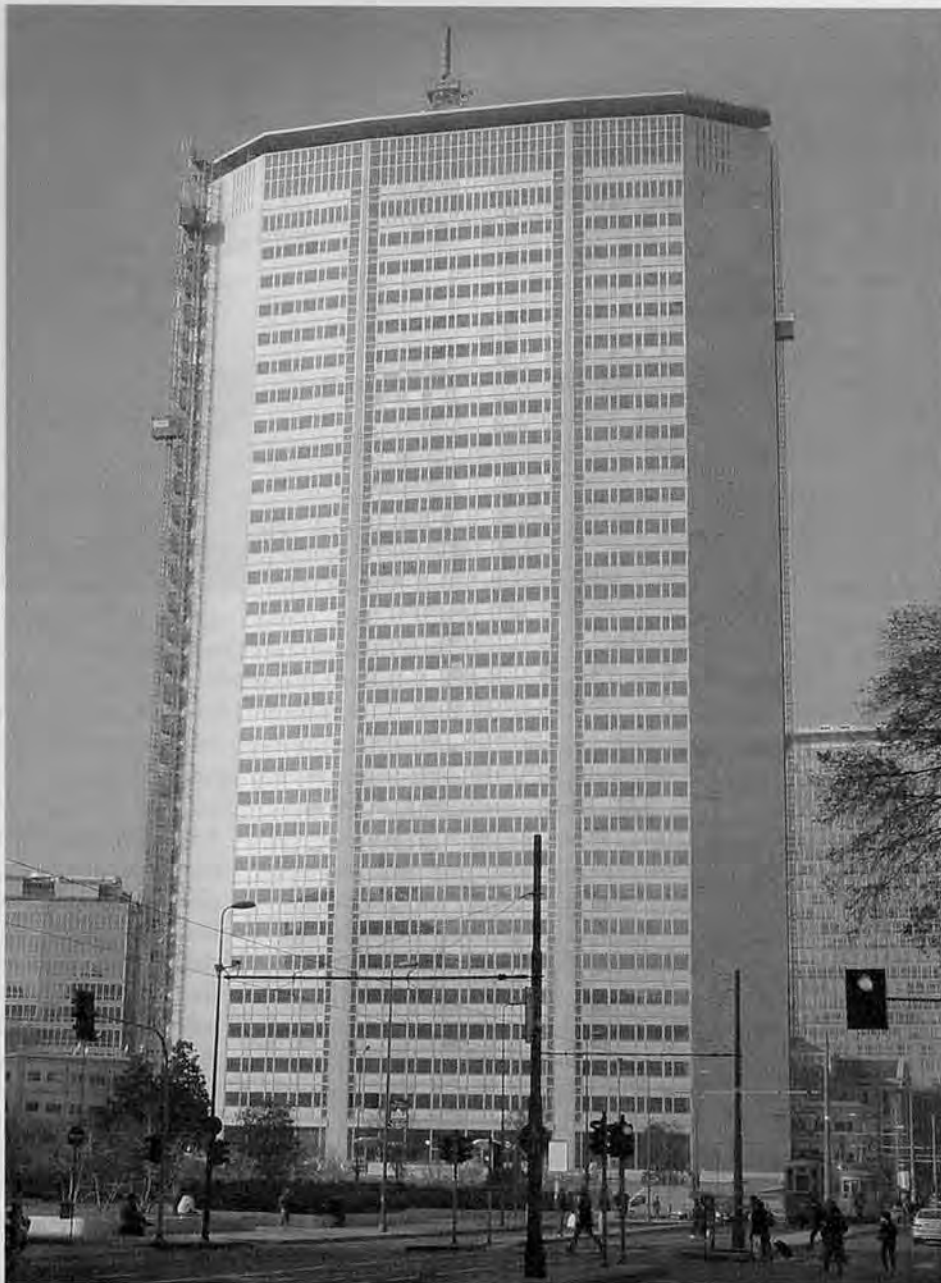
Fig. 1 - Milano, grattacielo Pirelli, la facciata verso piazza Duca d'Aosta dopo l'intervento di restauro; l'edificio è stato risanato, ma non privato delle patine che si sono formate nonostante la giovane età del manufatto.

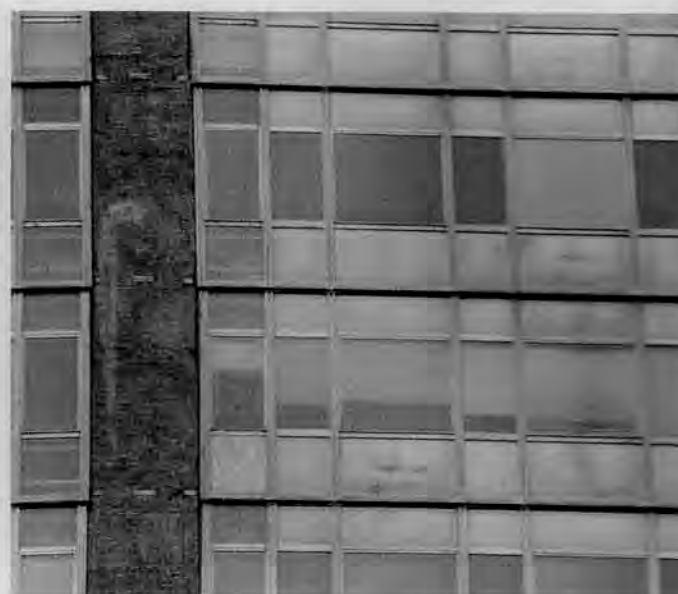
Fig. 3 - Dettaglio della facciata prima dell'intervento di restauro; sulle facciate continue si notano varie forme di degrado, quali depositi superficiali sui profilati metallici, danni ai pannelli spandrel, decolorazione delle vetrate trasparenti e il distacco del rivestimento in tessere di ceramica dai pilastri in calcestruzzo armato.

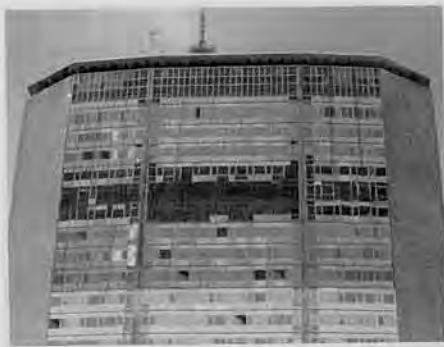
Quando il 18 aprile del 2002 un velivolo si schianta fra il 26° e il 27° piano del grattacielo, provocando tre vittime e aprendo uno squarcio attraverso l'edificio (fig. 4), le premesse di un approccio sensibile al valore storico e monumentale dell'edificio esistono già. La sciagura, infatti, va vista come evento catalizzatore di un processo già orientato verso la conservazione, seppure inizialmente con minore risolutezza e convinzione. Va detto, inoltre, che il clamore suscitato dall'evento contribuisce decisamente al riavvicinamento dei cittadini al monumento della loro città, suscitando in loro un senso di memoria e d'identità tale da convincere la Regione Lombardia a mantenerne la propria sede rappresentativa invece di trasferirla nella nuova sede, in progetto nella zona della stazione Garibaldi²⁶; una decisione, questa, che mantiene alta l'attenzione verso il carattere storico e simbolico del grattacielo nella cultura, nella società e nell'economia lombarda cui, inevitabilmente, la Regione si rapporta.

Fig. 4 - La parte sommitale del grattacielo dopo l'incidente aereo; oltre alle facciate del 25°, 26° e 27° piano, distrutte dal velivolo, si notano tratti d'intelaiatura metallica piegati e scardinati, pannelli trasparenti e opachi divelti e gran parte delle vetrate del 31° piano andate in frantumi.

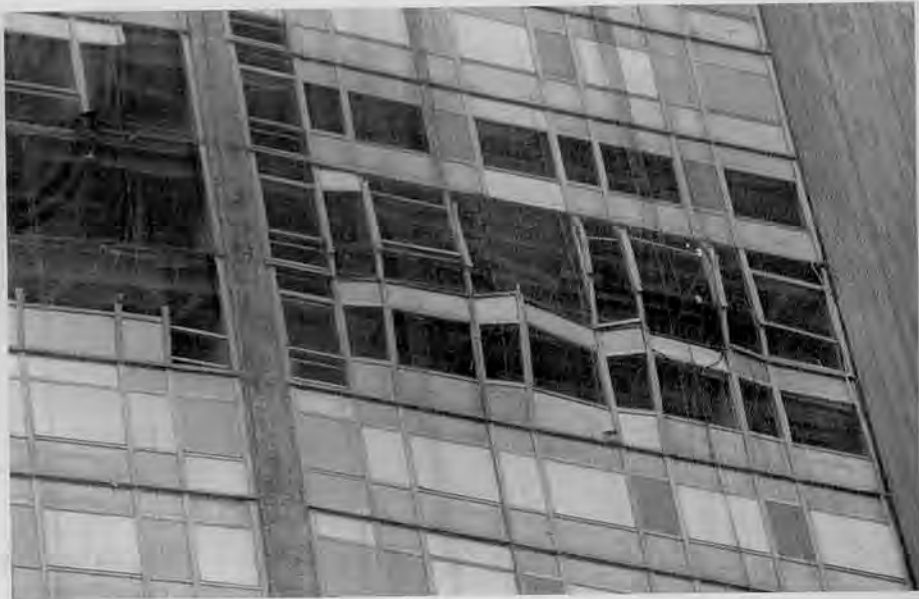
Fig. 5 - Dettaglio di una parte della facciata danneggiata dall'incidente aereo; si nota la particolare deformazione dell'intelaiatura metallica dei serramenti piegata dalla pressione dell'aria fuoriuscita dall'edificio sotto la spinta dell'esplosione del carburante nel velivolo. Il danno, macroscopico in prossimità della zona dell'impatto, è stato rilevato anche in corrispondenza dei piani inferiori e superiori, seppure con minore intensità.

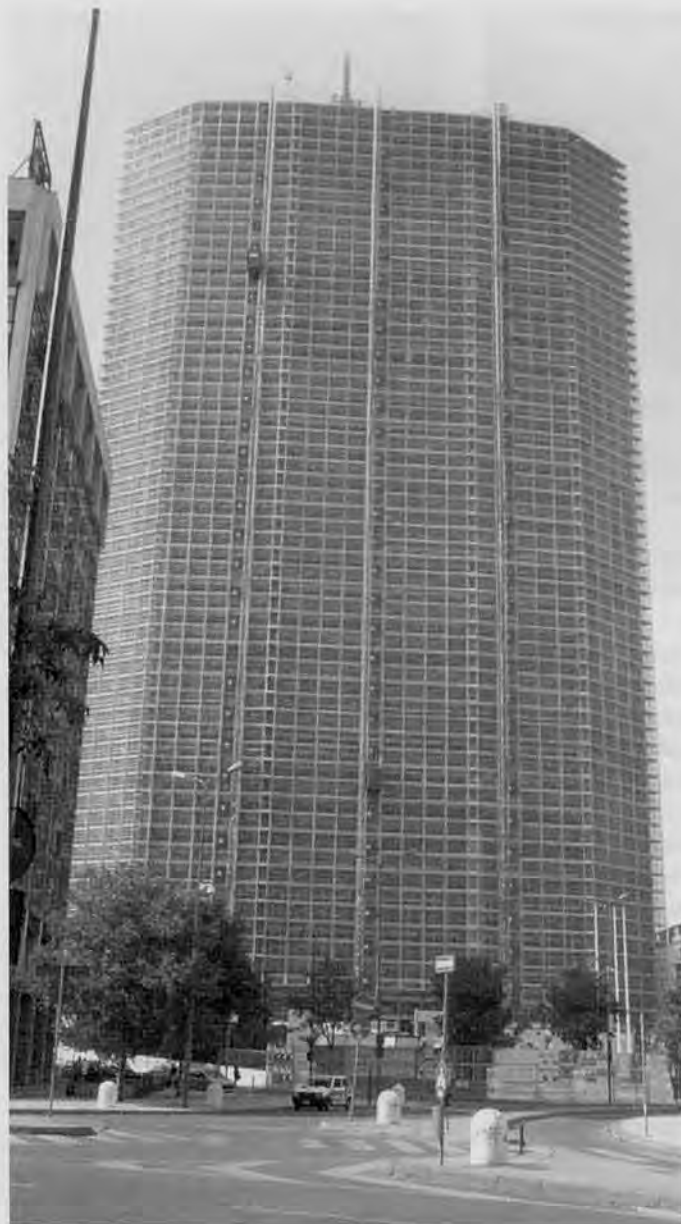
Fig. 6 - Il grattacielo avvolto nei ponteggi durante i lavori di restauro delle facciate (febbraio 2003); oltre agli ascensori in corrispondenza delle 'punte', ne sono stati montati altri tre su ciascuna facciata per agevolare la movimentazione dei materiali durante le operazioni di smontaggio e rimontaggio dei pannelli curtain wall.

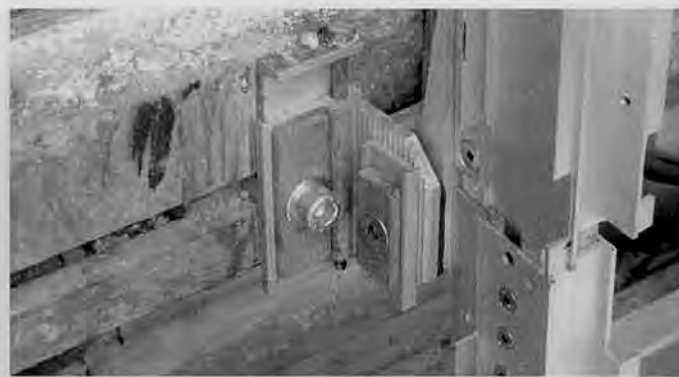
Fig. 7 - Dettaglio di un ancoraggio dei pannelli di facciata rimontato in sede dopo il trattamento in laboratorio; gran parte della vecchia ferramenta è stata recuperata e riutilizzata nel rimontaggio.

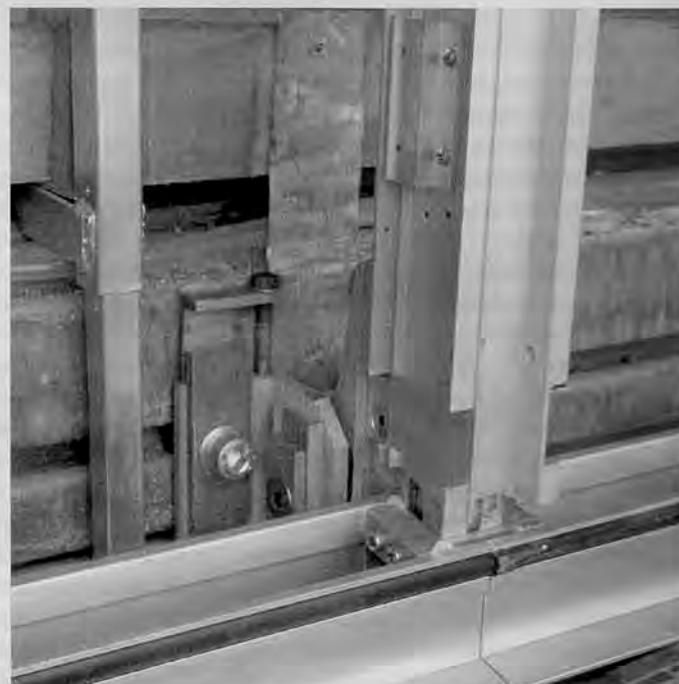
Fig. 8 - Dettaglio di un nodo montante/traverso in corrispondenza dell'ancoraggio dopo il restauro; successivamente verranno rimontati i carter dei montanti e i pannelli, trasparenti e spandrel. Si noti il fermavetro aggiunto al montante per consentire un'agevole inserimento delle nuove vetrocamere.

57. I fermavetro, montati all'interno dell'infisso per agevolare la posa delle nuove vetrate con spessore diverso all'originario, costituiscono l'unica aggiunta all'intelaiatura metallica, peraltro ben distinguibile dalle parti autentiche oltre che reversibile.

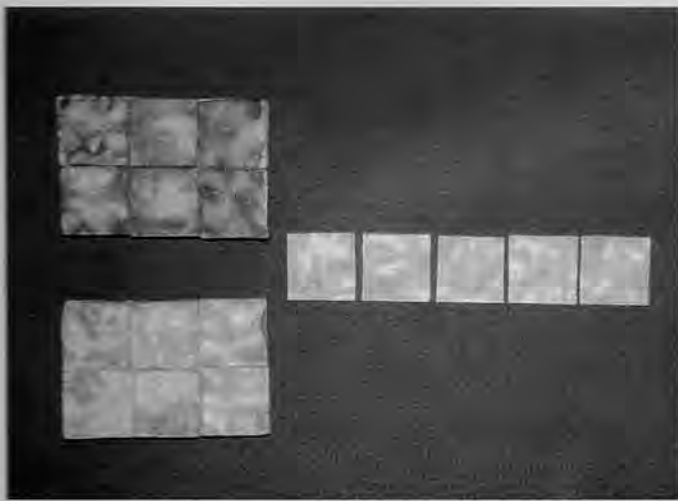
Fig. 9 - Campioni del rivestimento in tessere di ceramica: in alto a sinistra un prelievo di rivestimento nella condizione iniziale; in basso a sinistra un tassello sottoposto a prove di pulitura; a destra campioni delle cinque tessere diverse del nuovo rivestimento.

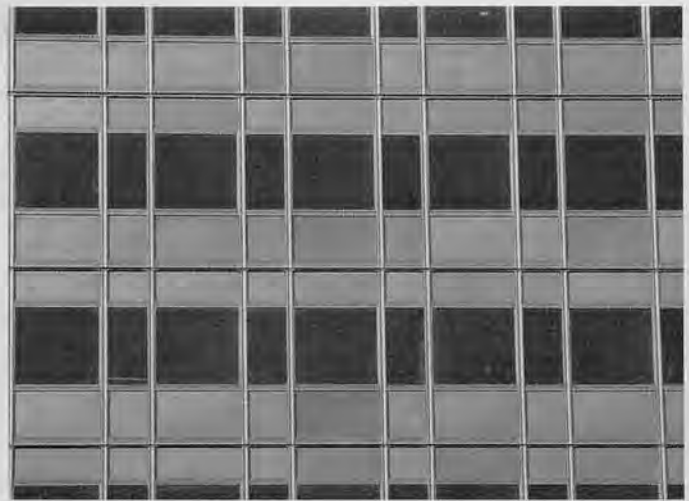
Fig. 10 - Particolare dei pannelli curtain wall dopo l'intervento di restauro; le superfici hanno riacquisito unitarietà e omogeneità senza risultare chiassosamente nuove.
