# APPUNTI DI RESTAURO

Metodi e tecniche per l'architettura

## Problematiche e specificità del restauro dell'architettura moderna e contemporanea

#### Scheda 7. Il recupero dell'ex convento dei Cappuccini di Perugia

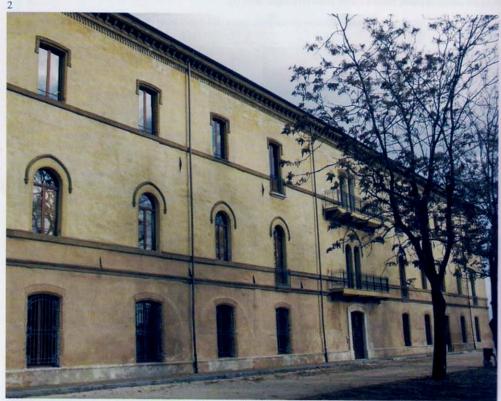
Fig. 2. Perugia. Padiglione Bonucci. Il prospetto principale verso sud a conclusione dei lavori di recupero delle superfici esterne (febbraio 2004).

La fabbrica del cosiddetto 'Padiglione Bonucci' è il risultato di successive fasi costruttive tra cui è possibile isolarne tre principali, risalenti ai secoli XIII, XVI e XIX ancora chiaramente leggibili sui paramenti murari, in specie quelli esterni, ormai quasi completamente privi d'intonaco. I paramenti murari a vista, infatti, prevalentemente costituiti da materiali recuperati da fabbriche precedenti, dove si riconoscono blocchi di arenaria risalenti con ogni probabilità alla fabbrica di XIII secolo, blocchi di calcare risalenti alla trasformazione cinquecentesca e gli ampi inserti in muratura di mattoni corrispondenti alle trasformazione sopravvenute fra il XVIII ed il XIX secolo, e la presenza di alcuni elementi architettonici e strutturali, quali gli archi inglobati nella muratura del prospetto verso sud, gli archi d'ingresso delle cappelle della chiesa e le finestrelle del convento inglobati nella muratura del chiostro, consentono di rileggere con chiarezza i passaggi salienti della storia dell'edificio.

Durante il secolo scorso, l'intonaco ottocentesco si è progressivamente distaccato dalle rincocciature - peraltro anch'esse male ancorate al supporto murario - fino a cadere quasi del tutto, salvandosi solo in corrispondenza dei punti maggiormente protetti (sotto gli aggetti e lungo i sottosquadri), in specie sul prospetto nord.

L'azione scalzante e disgregante degli agenti atmosferici, la mancanza totale d'interventi manutentivi, il naturale invecchiamento dei materiali, il peso eccessivo delle rincocciature ed i continui tremori dovuti allo sciame sismico iniziatosi nel settembre del 1997, infine, hanno determinato la caduta pressoché totale delle stesse rincocciature. Infine, l'allestimento del cantiere e le prime, inevitabili, operazioni di pulitura e di rimozione degli elementi non più recuperabili hanno accentuato il processo di perdita di materiale<sup>4</sup>. Infatti, nel corso degli ultimi tre anni cha hanno preceduto l'intervento di recupero, recentemente portato a termine, si è registrato un drastico peggioramento dello stato di conservazione delle superfici esterne, che ha comportato una revisione degli interventi conservazione delle superfici esterne, che ha comportato una revisione degli interventi conservazioni inizialmente previsti ed un ripensamento dell'assetto con cui presentare, infine, l'edificio. Le condizioni delle superfici sono, dunque, risultate molto peggiori di quanto si prevedesse al momento della stesura del progetto; la situazione, infatti, si è rivelata in tutta la sua gravità solo dopo il montaggio dei ponteggi e l'esecuzione delle operazioni preliminari.

L'intervento ha avuto come presupposto il massimo rispetto dell'esistente, che si prevede di conservare e di restaurare, con integrazioni minime laddove l'esistente mantenga una certa integrità, al fine di mantenere una buona leggibilità della stratificazione costruttiva dell'edificio. Ferma restando la necessità di preservare i paramenti murari da un ulteriore degrado e di restituire unitarietà d'immagine all'edificio, si è pensato di procedere al trattamento conservativo dei paramenti e di attenuare il rivestimento delle superfici apportando alcune varianti alle lavorazioni previste nel progetto esecutivo. L'intervento eseguito ha voluto preservare la caratteristica eterogenea dei paramenti, da percepirsi ad una distanza ravvicinata, seppure restituendo unità di lettura all'insieme. Una volta reintegrati gli elementi architettonici aggettanti (cornici marcapiano, cornice sottogronda, modanature delle finestre)6 per assicurare una corretta protezione delle facciate dagli agenti atmosferici, si è proceduto alla stesura in due mani di un intonaco sottile a base di grassello di calce e sabbie con granulometria decrescente; l'ultimo strato di finitura consisterà nel dare a pennello una tinta a base di latte di calce e terre naturali in miscele ben diluite al fine di coordinare le superfici cromaticamente discordanti. Stendendo un'analoga velatura su cornici e modanature, infine, si otterrà il duplice scopo di proteggere la superficie degli aggetti e di coordinarli cromaticamente con gli sfondi. Accompagnando in tal modo le scabrosità della tessitura muraria, si è ottenuta un'efficace protezione dei paramenti e un'immagine unitaria ed equilibrata, seppure di aspetto vario e vibrante.

In via preliminare sono state asportate le superfetazioni e le aggiunte di carattere impiantistico (ad esempio, i cavi elettrici obsoleti) e di carattere murario (rinzaffi a cemento, riprese d'intonaco, copertura di tracce impiantistiche) e la vegetazione infestante; quindi, sono stati stuccati i giunti di malta con materiali compatibili agli esistenti dopo aver preventivamente rimosso tutti gli elementi in posizione labile (lacerti d'intonaco e materiale lapideo e laterizio). Successivamente le superfici sono state protette mediante la ste-

sura di prodotti appositi, atti a conservare il paramento murario e ad offrire una "superficie di sacrificio". Per quanto riguarda le superfici più diffusamente interessate dalla presenza d'intonaco e tinteggi originari, risalenti alla realizzazione del Padiglione Bonucci fra il 1891 ed il 1894, si prevede il loro consolidamento mediante l'esecuzione di iniezioni puntuali per garantire la riadesione al supporto murario, e la stesura di uno strato protettivo finale.
