SCIENZA E RESTAURO DELL'ARCHITETTURA **10**

Il restauro del GRATTACIELO PIRELLI

La risposta italiana a una questione internazionale

– SIMONA SALVO –

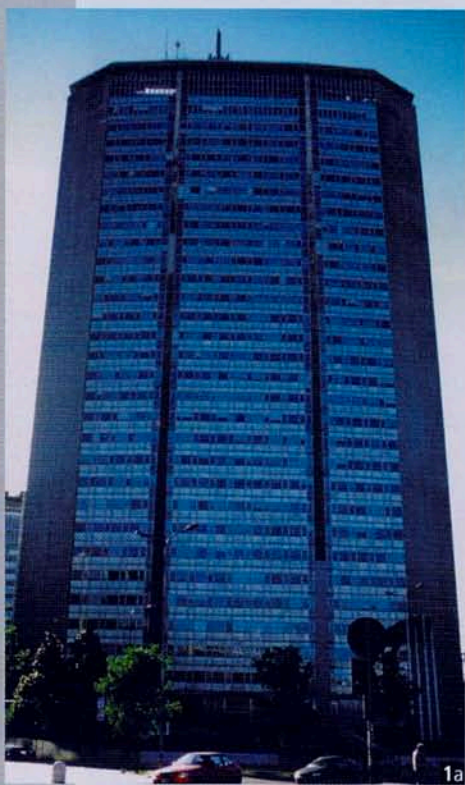
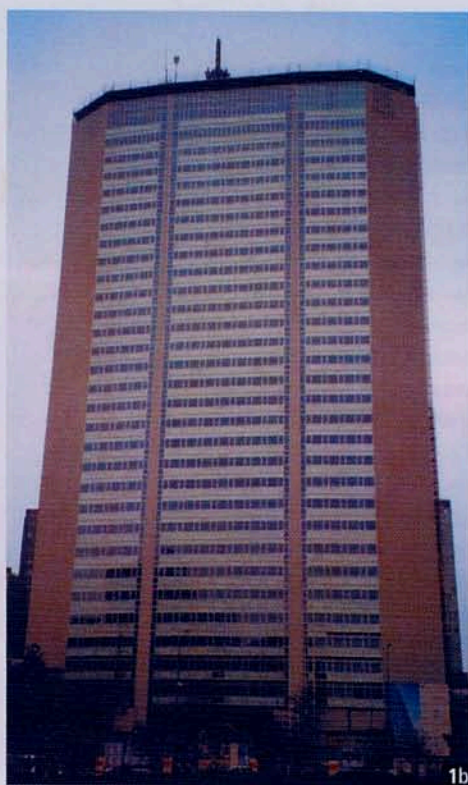
Figura 1 – Grattacielo Pirelli, Milano: la facciata verso piazza Duca d'Aosta prima (a) e dopo l'intervento di restauro (b).

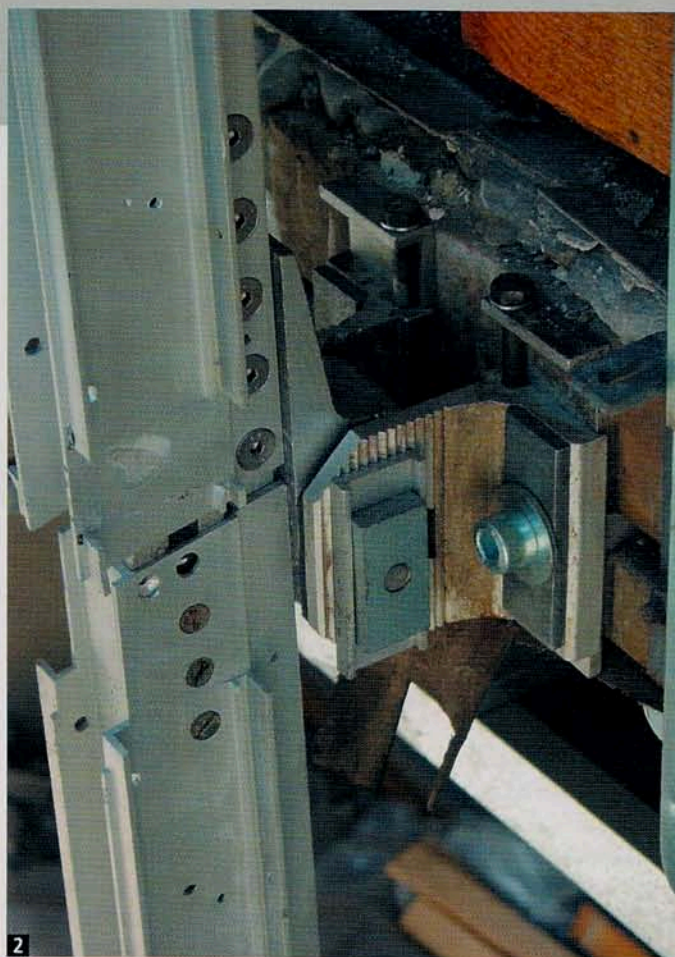
Figura 2
Dettaglio dei pannelli; il giunto di ancoraggio, fra i montanti della facciata continua e la soletta in cemento armato del solaio, rimontato dopo il trattamento di rianodizzazione e restauro.

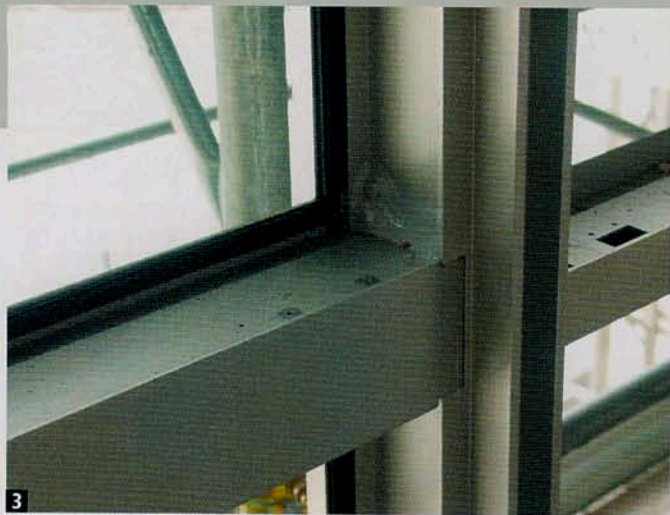
Figura 3 – I profilati in alluminio anodizzato, dopo il restauro, ripresi dall'interno dell'edificio; il sigillante, steso lungo il profilo degli elementi durante il rimontaggio, è di nuova fattura.

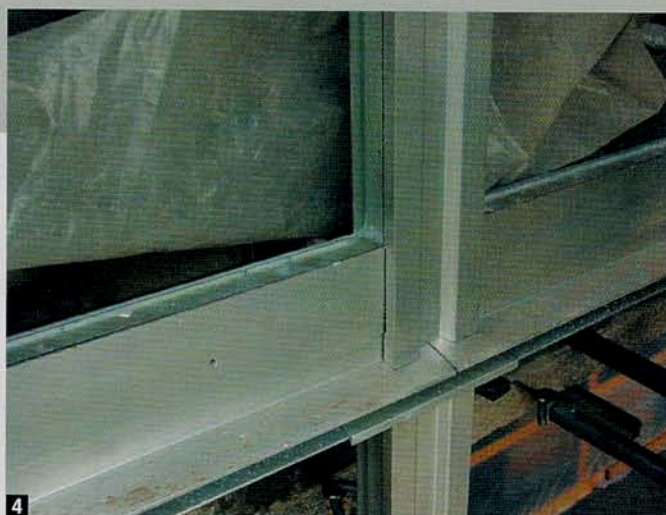
Figura 4 – I profilati in alluminio anodizzato, dopo il restauro, ripresi dall'esterno dell'edificio prima del montaggio delle lastre vetrate.
