Il destino dei cristalli nel restauro del grattacielo Pirelli di Milano: *ubi maior minor cessat*

Simona Salvo

Scuola di Architettura e Design - Università di Camerino

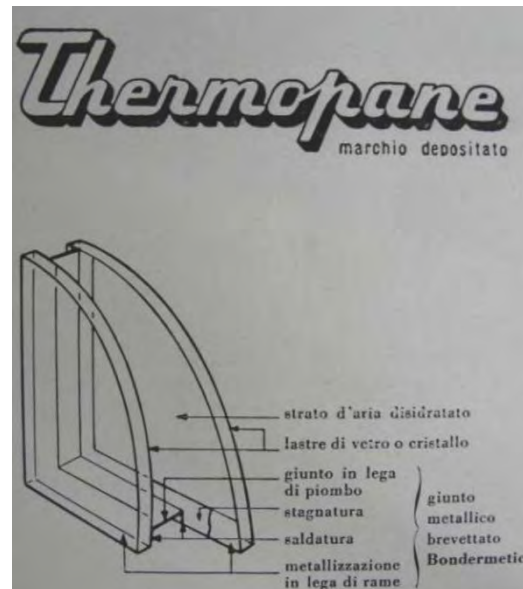
Descrizione di un pannello “Thermopane” (“Edilizia moderna”, 71, 1960).

Nel 1959, quindi, la società V.I.S. - Vetro Italiano Sicurezza - impiega lastre a planimetria esatta per assemblare i pannelli “Thermopane”, un marchio brevettato, destinato fra l’altro alla realizzazione delle facciate continue del Centro Pirelli.¹⁴ Si tratta di pannelli prefabbricati, impropriamente considerati vetrocamere, costituiti dall’accoppiamento di due lastre di cristallo sigillate lungo il perimetro per mezzo di un giunto metallico brevettato, largo 7 o 13 mm, saldato a caldo direttamente ai vetri, fra i quali è racchiusa aria disidratata e filtrata. I “Thermopane” furono largamente impiegati nei serramenti d’alluminio anodizzato, cui venivano fissati con stucco tradizionale e guarnizioni di gomma, a costituire facciate continue con buone caratteristiche d’isolamento termo-acustico e di resistenza strutturale. Si trattava del migliore prodotto del momento che, infatti, nel Pirelli e in altri casi, assicurò resistenza e coibenza anche oltre le attese di progetto.

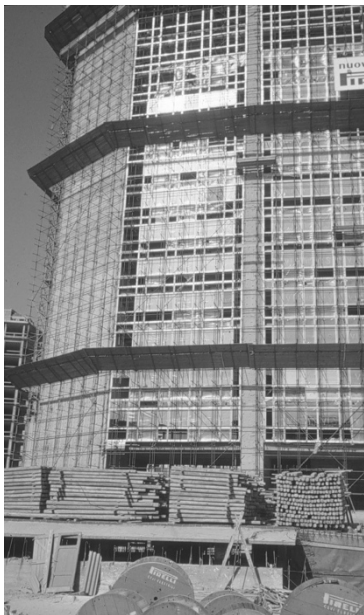
Il grattacielo durante la costruzione; le facciate, montate dal basso verso l'alto, rappresentarono una delle ultime operazioni, seguite dalla posa del mosaico di piastrelle in grès porcellanato a rivestimento delle superfici delle strutture in cemento a vista (ASP, CSAC).

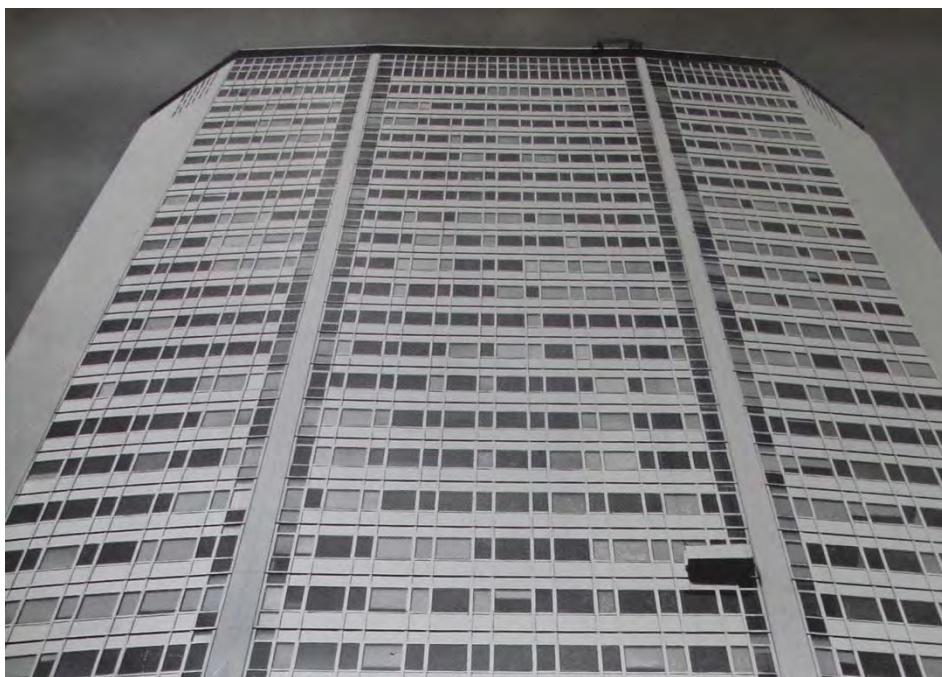
All'intelaiatura metallica sono assemblati pannelli "Thermopane" le cui lastre "esattamente" planari rendono l'involucro efficiente sotto il profilo termoacustico e, contestualmente, consentono di realizzare un vero "cristallo", con fronti sfaccettate e superfici perfettamente piane, lucide e riflettenti, rese "meravigliosamente" dal metallo, dal vetro e dal rivestimento in mosaico di piastrelline in grès porcellanato di colore grigio-azzurro. Sotto il profilo architettonico, come già nel secondo Palazzo Montecatini, forma, valori cromatici e di superficie delle facciate del grattacielo assumono un aspetto mutevole secondo la visuale e le condizioni d'illuminazione, anche notturne, poiché le vetrate trasparenti consentono d'illuminare il grattacielo con la luce artificiale offrendo l'immagine di un'architettura suggestiva e modernissima.

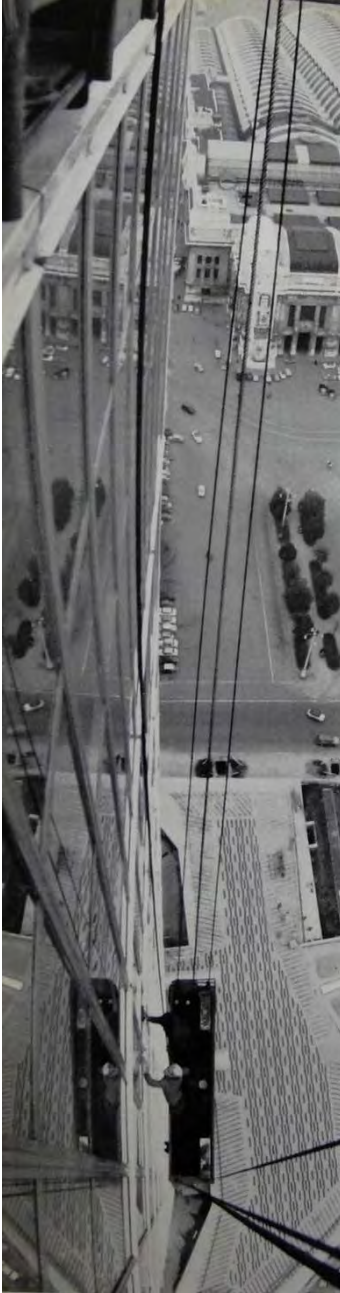
La facciata verso piazza Duca d'Aosta vista dall'alto ("Edilizia Moderna", 71, 1960).

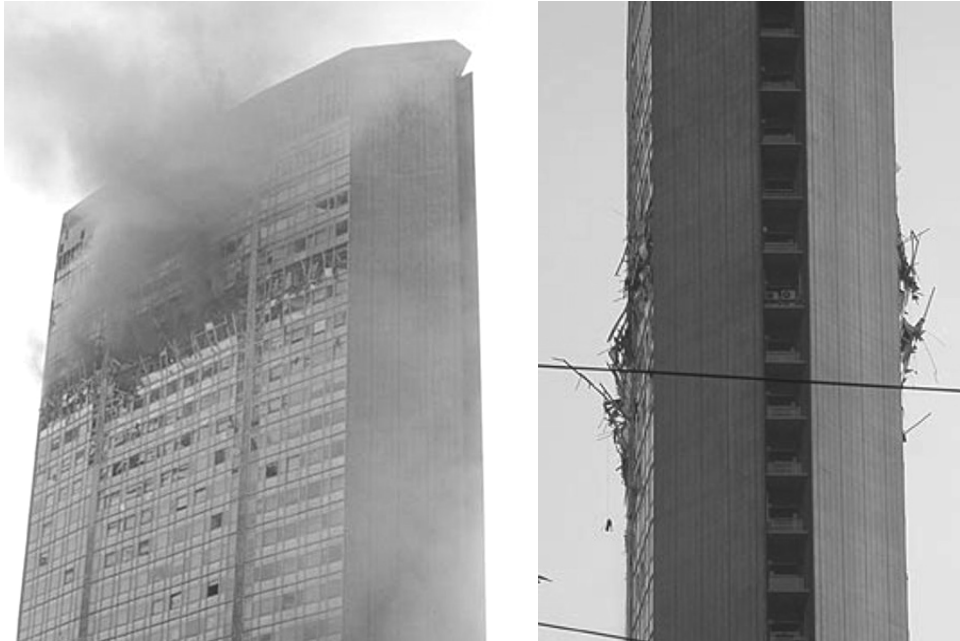
Due immagini che illustrano le conseguenze dell'impatto del velivolo a motore contro il grattacielo Pirelli avvenuto il 18 aprile 2002.

Quando, il 18 aprile del 2002, un velivolo a motore s'incunea fra il 25° e il 27° piano del grattacielo, le facciate subiscono danni tanto evidenti e irreparabili da far emergere il problema della loro riparazione con grande emergenza e clamore pubblico. I danni maggiori non derivano dall'impatto del velivolo contro le strutture - che, infatti, non subiscono gravi lesioni - quanto dall'esplosione del carburante che riempie il serbatoio provocando un improvviso e ingente spostamento d'aria dall'interno verso l'esterno dell'edificio. Con ciò le vetrate sono investite da una forte pressione che causa il distacco dall'infilso lungo sigillature e stuccature le quali, avendo col tempo perduto elasticità, non accompagnano più gli spostamenti né aderiscono più alle superfici.

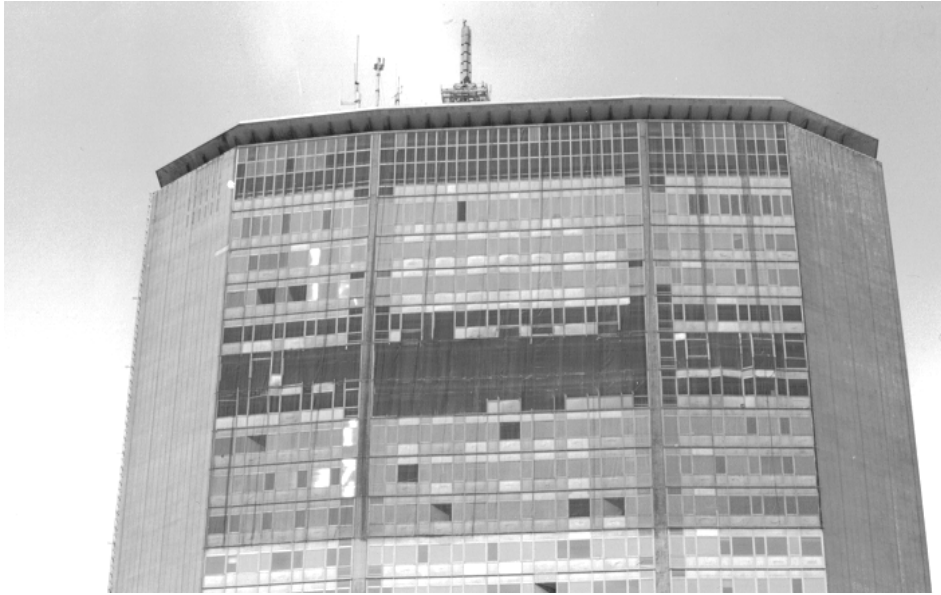
Le conseguenze dell'impatto del velivolo a motore contro il grattacielo Pirelli avvenuto il 18 aprile 2002.

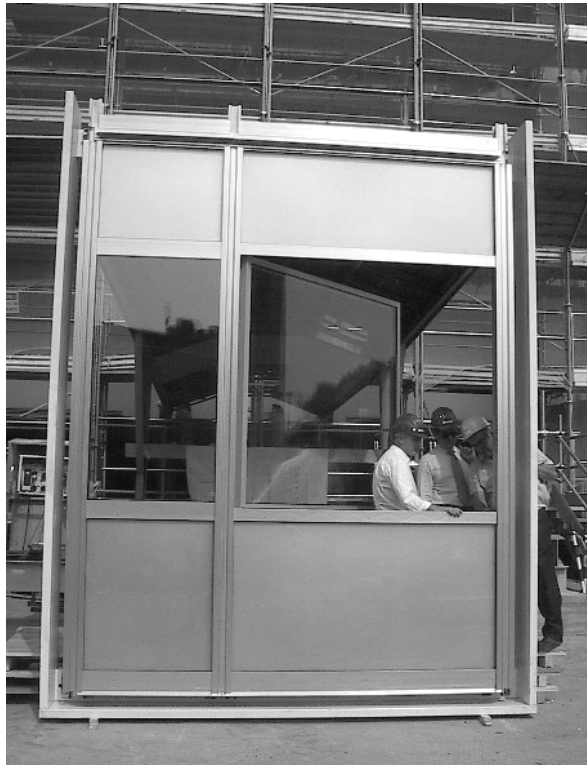
Una campata della facciata continua impiegata per campionare le soluzioni d'intervento (foto ISA 2003).

La campata tipo della facciata continua realizzata per il Pirelli consiste di un modulo rettangolare largo 2.850 mm e alto 3.700, formato da montanti e traversi costituiti da profili in lega d'alluminio di ottima qualità, rifiniti anche "a mano", tali da garantire prestazioni e resistenze elevate; per ragioni architettoniche e costruttive le dimensioni dei profilati variano secondo la facciata, il piano e il "settore" in cui si trovano.³⁰ La fascia centrale del modulo ha un'anta apribile al centro, realizzata con profili saldati agli angoli, mentre le fasce laterali, di larghezza variabile, sono fisse. Le fasce di sottoluce e di sopra-luce sono realizzate con pannelli prefabbricati, tipo *spandrel*, costituiti da un vetro esterno, un vassoio in acciaio zincato all'interno e in alluminio anodizzato all'esterno e un pannello isolante in lana di vetro imbustata nell'intercapedine d'aria frapposta. Le superfici trasparenti sono costituite da pannelli "Thermopane", composti da due lastre isolanti da 6 mm e un'intercapedine di 12 mm frapposta. I giunti fra vetro e metallo, quali guarnizioni, elementi di tenuta, blocchetti di detrazione, di supporto, di centratura e i *silent block*, sono realizzati in gomma Pirelli, in mastice da vetraio oppure con listelli di legno; gli attacchi tipo "Alfen" di connessione ai solai sono in lamiera di acciaio zincato pressopiegata.

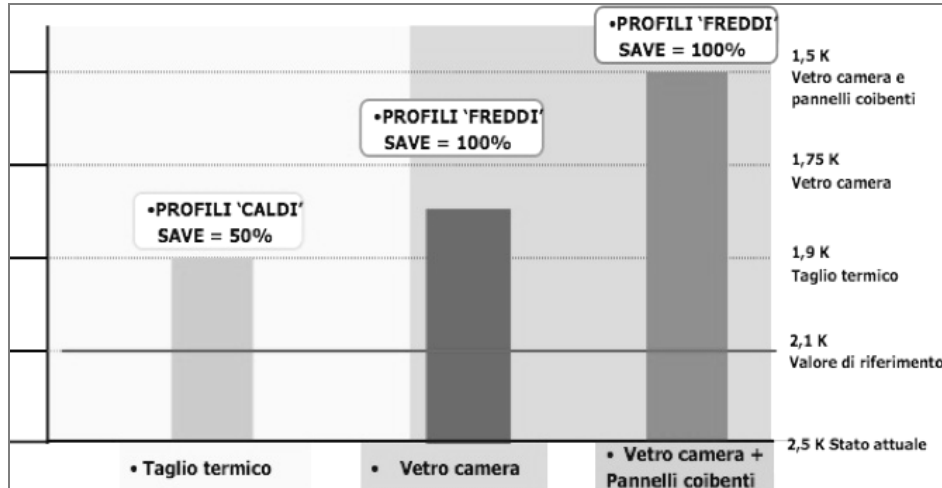
Grafico che sintetizza la valutazione delle tre ipotesi d'intervento volte a migliorare il comfort interno dell'edificio agendo sul fattore di trasmittanza delle facciate continue.

La questione si spostava, allora, sulla ricerca di strategie di miglioramento dell'efficienza del sistema, sul contenimento della spesa energetica che richiedeva il funzionamento dell'edificio e sulla cura dell'estetica. Stante il fatto che, in via generale, il "sistema facciata" garantiva un minimo *comfort* interno, si rendeva necessario individuare la soluzione più corretta per migliorare quella prestazione e ridurre lo scambio di calore fra interno ed esterno. Stante l'esigenza di mantenere i profili esistenti, le alternative per abbassare il valore della trasmittanza delle facciate erano tre: I. inserire un taglio termico nei profilati esistenti; II. sostituire le vetrocamere con altre dotate di un migliore fattore solare pur mantenendo i profili "freddi"; III. sostituire le vetrocamere, come nella soluzione precedente, e aggiungere strati coibentanti all'interno dei pannelli *spandrel*. Se, con la prima soluzione, si otteneva un piccolo miglioramento in termini di *comfort* a costo della perdita del 50% dei profili originali (peraltro con un relativo aumento dei costi di esecuzione), la seconda soluzione raggiungeva, invece, un miglioramento significativo e il mantenimento del 100% dei pezzi in alluminio, ulteriormente migliorabile adottando la terza ipotesi con vantaggi in termini di resistenza agli agenti atmosferici e abbattimento acustico. Si dimostrava così che le facciate avrebbero potuto mantenere qualità architettonica e acquisire un'efficienza prestazionale ottimale se si sostituivano le vetrate, peraltro ormai "esaurite" perché il rame del giunto di assemblaggio, materiale non inerte, con conducibilità dielettrica e termica molto alta, tendeva a formare una camera rigida, priva di caratteristiche isolanti. Le vetrate conservavano - è vero - un valore "storico", in quanto furono fra le prime ad essere utilizzate nella realizzazione delle facciate continue, ma quella valenza riguardava l'impiego innovativo del sistema piuttosto che l'elemento in sé.³¹ Ciò riconosciuto, e al fine di preservare la memoria di tutte le componenti del sistema costruttivo nel loro assetto originario, la Commissione stabiliva «la messa a punto in un piano tipo del grattacielo di uno spazio-museo, nel quale si possa vedere una esemplificazione al vero delle qualità spaziali, materiche e coloristiche originali [...] una sorta di museo-di-sè-stesso, visitabile dal pubblico e disponibile per esposizioni e incontri diversi, in particolare sull'architettura e sul restauro del moderno».³²

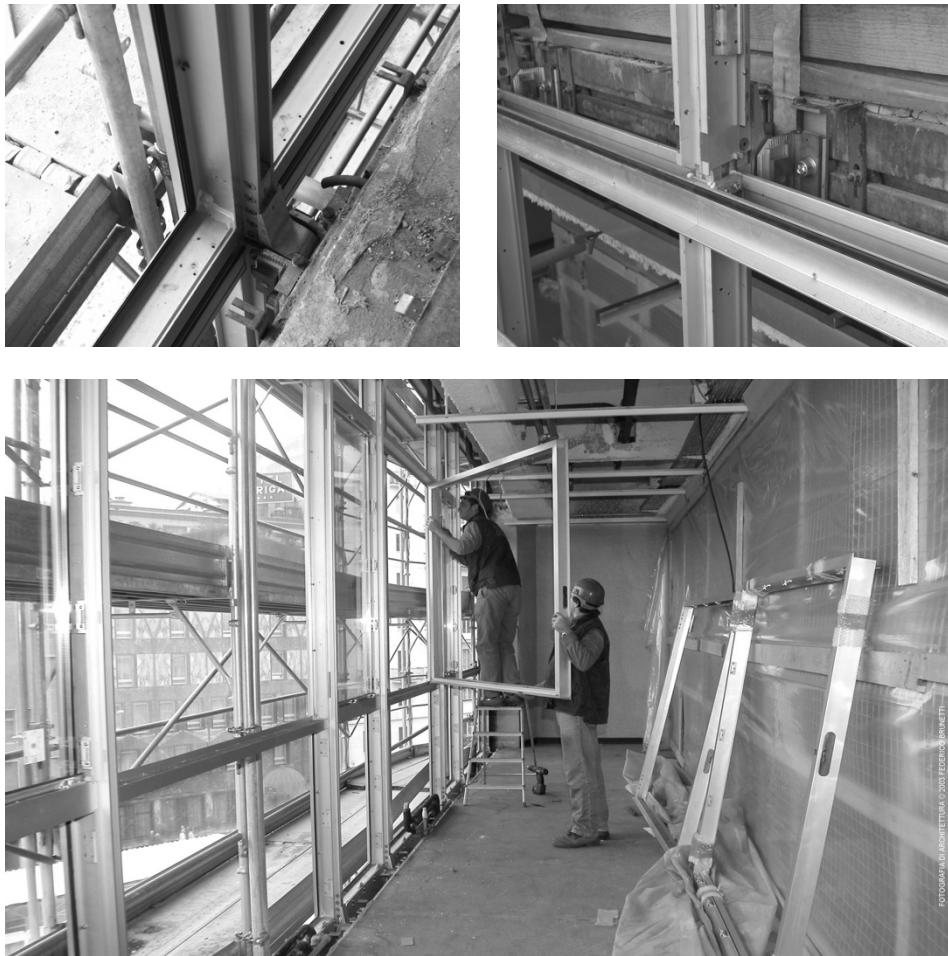
Tre fasi dell'intervento di rimontaggio delle facciate continue: i nodi di ancoraggio rimontati *in situ*, l'assemblaggio dei traversi, il montaggio delle ante apribili e delle vetrocamere di nuova fattura (2004).

L'unica aggiunta apportata al sistema di assemblaggio delle vetrocamere è consistita nell'apporre dei fermavetro lungo il perimetro interno dei montanti al fine di agevolare l'aderenza lungo l'intero profilo dell'infisso e in qualsiasi condizione.
