# IL PALAZZO DONINI DI PERUGIA

*a cura di*  
FRANCESCO FEDERICO MANCINI

Simona Salvo

### *Le fonti e la fortuna critica dell'opera*

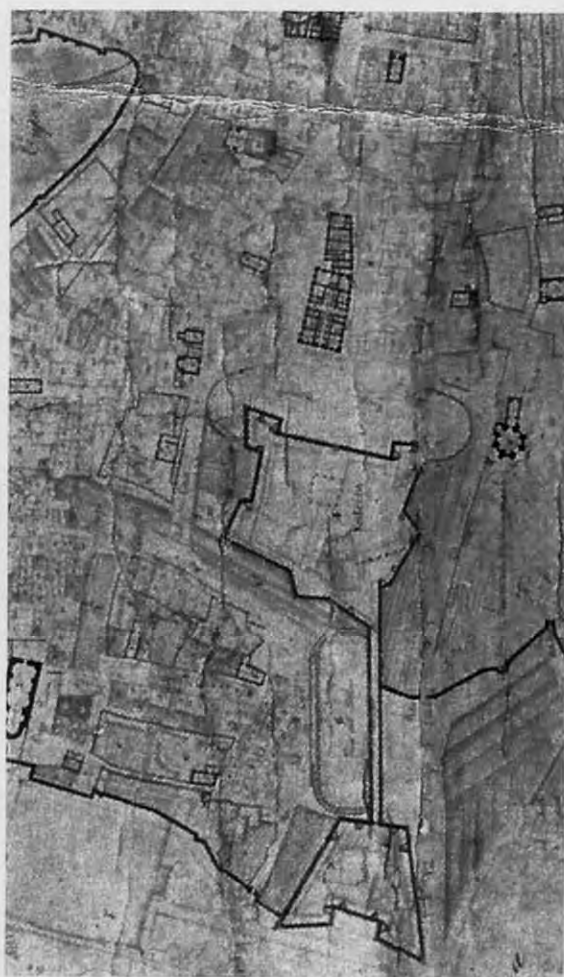
Fig. 7. Pianta Topografica della città di Perugia pubblicata sotto il Cardinal Bofondi, 1851, dettaglio dell'area attorno a Palazzo Donini. Si tratta di una delle ultime rappresentazioni della città prima della demolizione della fortezza.

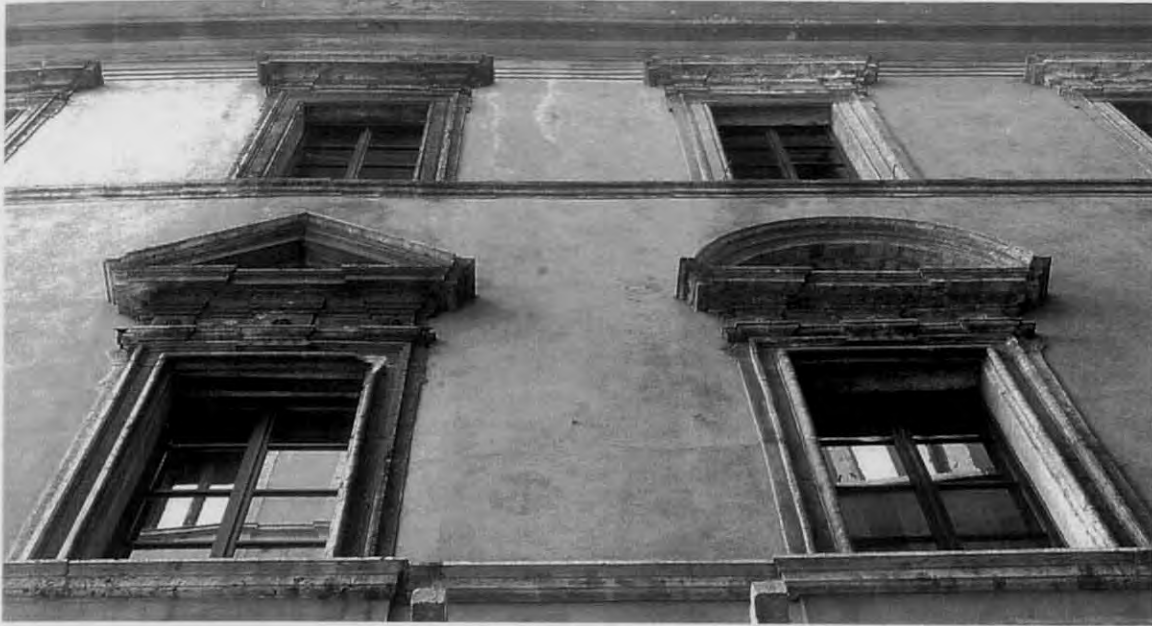
Fig. 14. Dettaglio del prospetto del palazzo su via del Forte dove si notano i due mensoloni in travertino aggettanti dalla facciata.

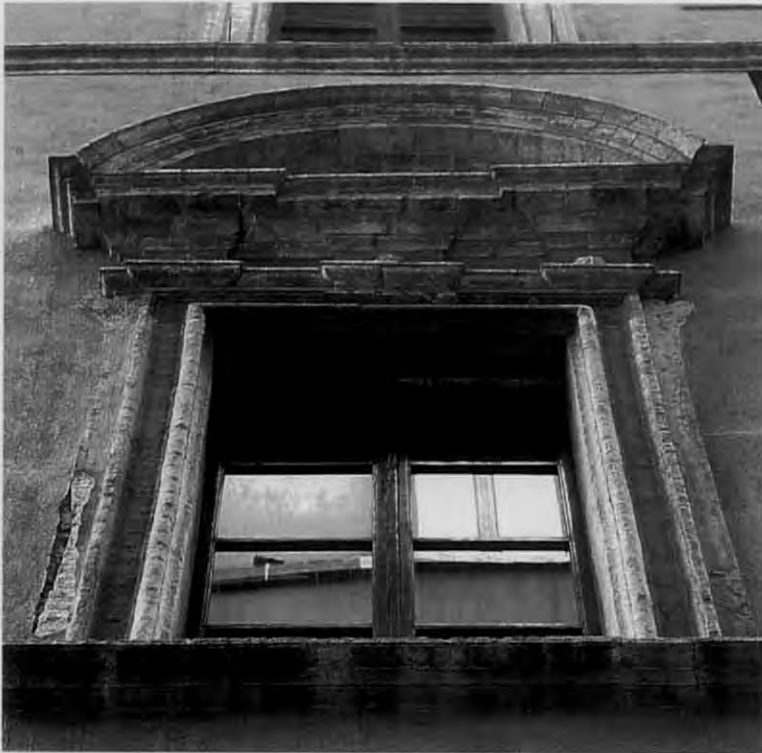
Fig. 16. Elaborazione dai disegni di rilievo della pianta del piano terreno con indicazione degli assi di simmetria.

Va, inoltre, notato l’espedito usato dal progettista per sfruttare al massimo la porzione ‘libera’ del quarto prospetto del palazzo, rivolto verso la chiesa della Madonna del Riscatto, per potervi collocare le stanze padronali. Alle spalle della scalinata monumentale, infatti, l’asse longitudinale su cui s’incardina il rapporto fra pianta e prospetto principale ‘slitta’ di circa un metro consentendo, in tal modo, di spostare le finestre del piano nobile per illuminare meglio gli appartamenti privati e l’annessa cappella, e di ottenere un ingresso al piano terreno tale da rendere indipendente l’appartamento corrispondente<sup>45</sup> (fig. 16).

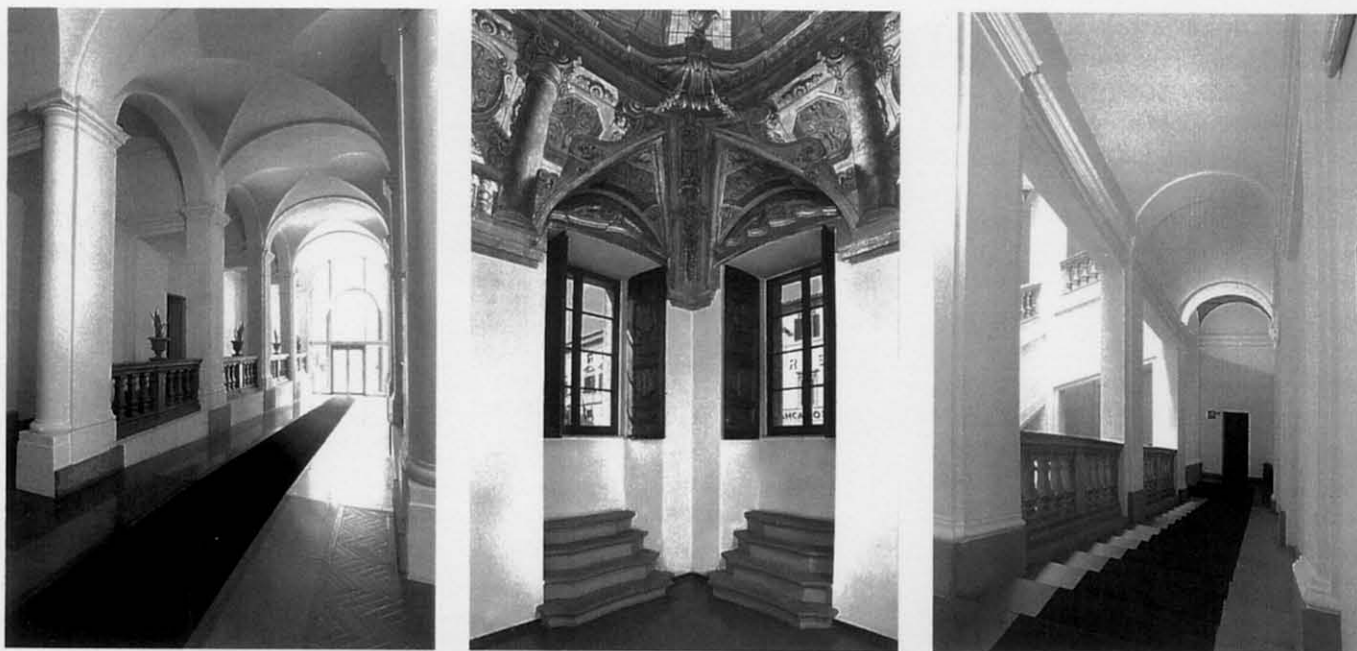
In alto da sinistra a destra Fig. 19. Il grande androne d'ingresso al palazzo ripartito in tre 'navate' poste a quote diverse.

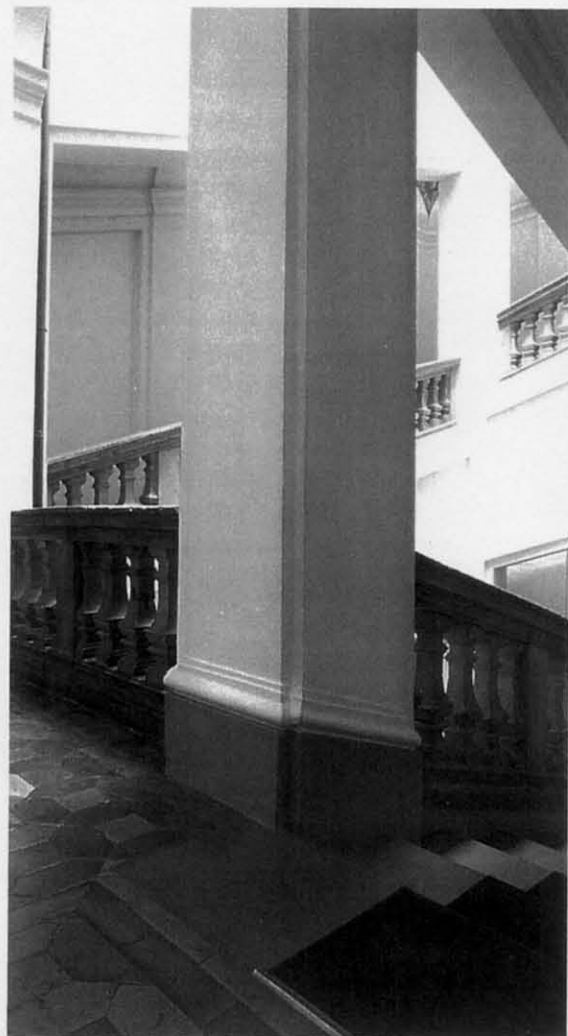
Fig. 20. La breve gradinata costituita da scalini in pietra 'centinati' – ovvero con profilo ad andamento concavo e convesso – che danno accesso all'affaccio del piano terreno.

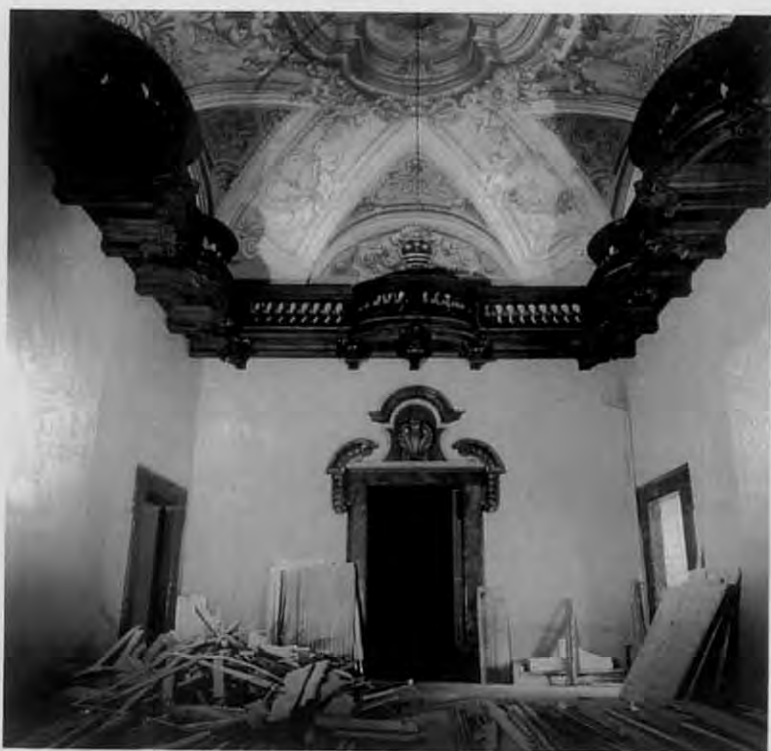
Fig. 52.  
Il salone d'Onore  
dopo l'intervento  
di decorazione  
pittorica  
successivo  
al consolidamento  
strutturale della  
volta (Archivio  
Salvatici-Ripa  
di Meana).

Si compiva, dunque, da un lato uno sforzo 'filologico' nel tentativo di evocare la suggestiva descrizione offerta dal Siepi di quegli spazi "per la maggior parte sontuosamente addobbat[i] da serici drappi di varj colori cui sono simili i drappi delle grandi sedie formate di vaghi e diversi intagli di legno coperto di finissim'oro"<sup>87</sup>, dall'altro una 'ricucitura fra le parti', ovvero la 'risarcitura di una lacuna', come si direbbe con le parole di Brandi, formatasi nell'immagine complessiva del palazzo. Nel complesso, per la prima volta si proponeva una raffinata lettura del monumento sotto una visuale storico-critica, meritevole peraltro di aver colto il valore di *Gesamtkunstwerk* sotteso a ogni aspetto del palazzo, finanche nella disposizione dei mobili<sup>88</sup> (v. fig. 44, figg. 51-56).

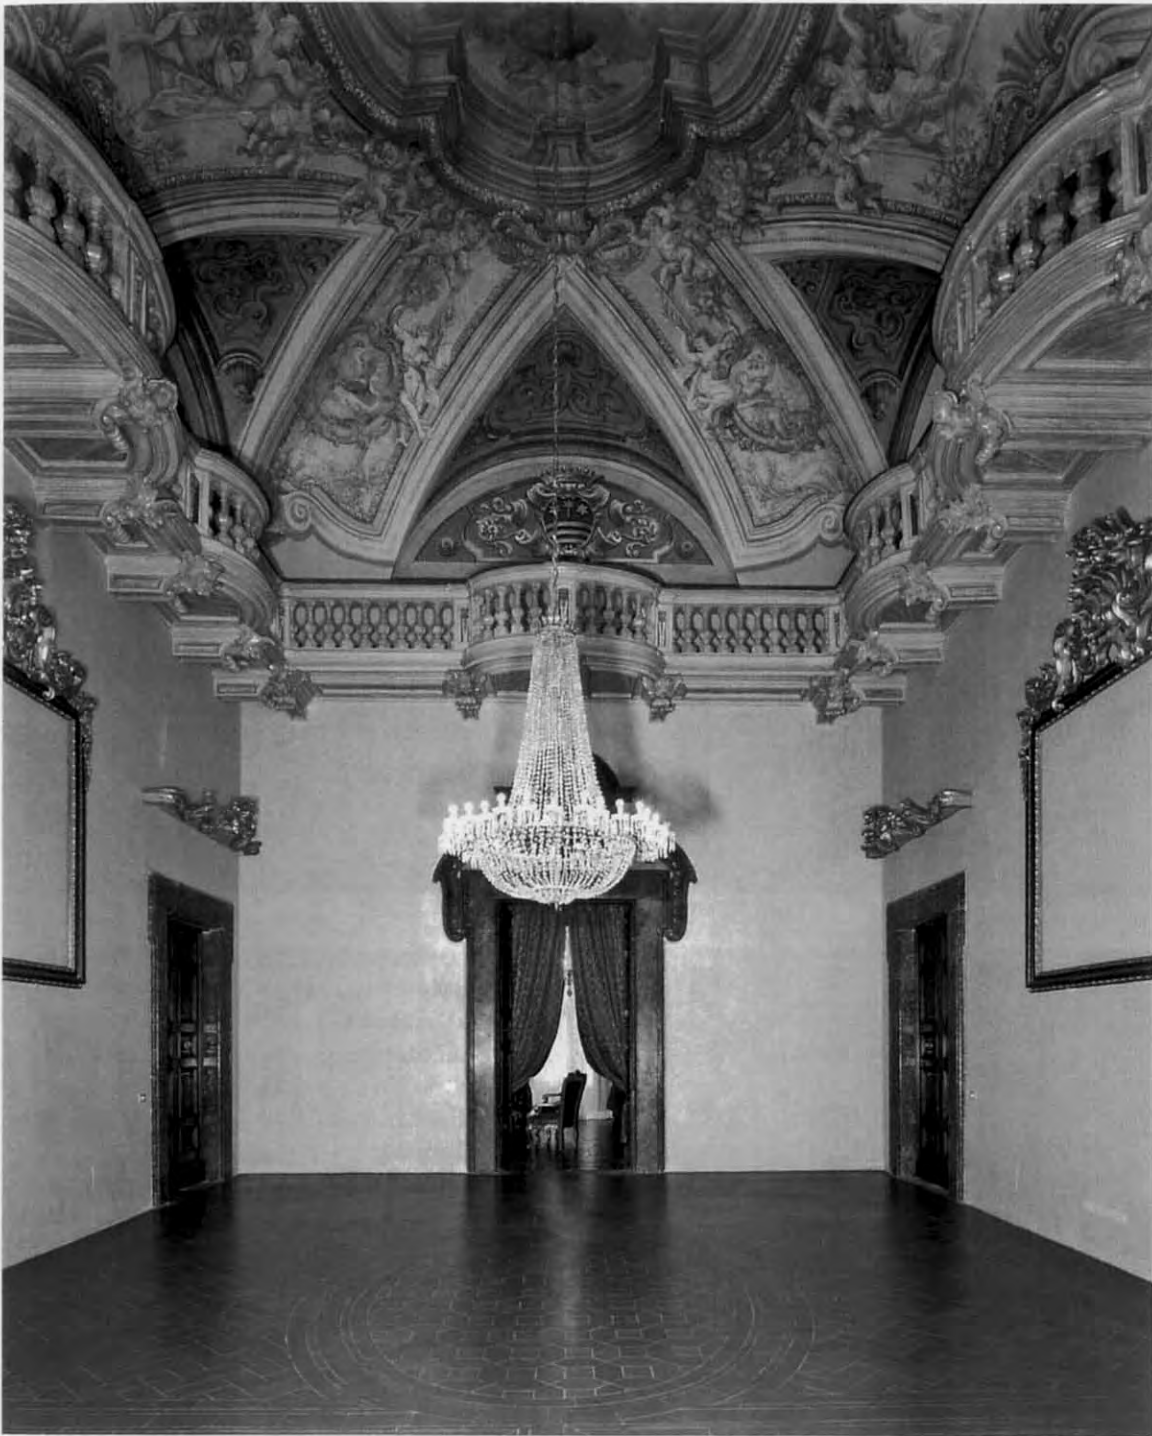
Fig. 53. Il salone al piano nobile affacciato su corso Vannucci dopo l'intervento di allestimento, arredato con moderni mobili d'autore' (Archivio Salvatici-Ripa di Meana).

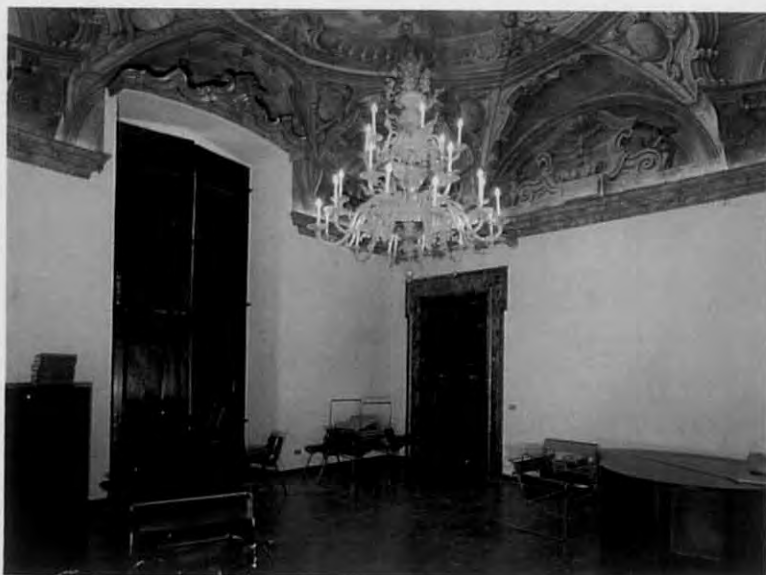
Fig. 55. Il salone al piano nobile affacciato verso piazza Italia dopo l'intervento di allestimento che ha proposto una lettura 'in stile' dell'ambiente con mobili d'epoca barocca, drappi e tappezzerie in seta e lampadari di Murano (Archivio Salvatici-Ripa di Meana).

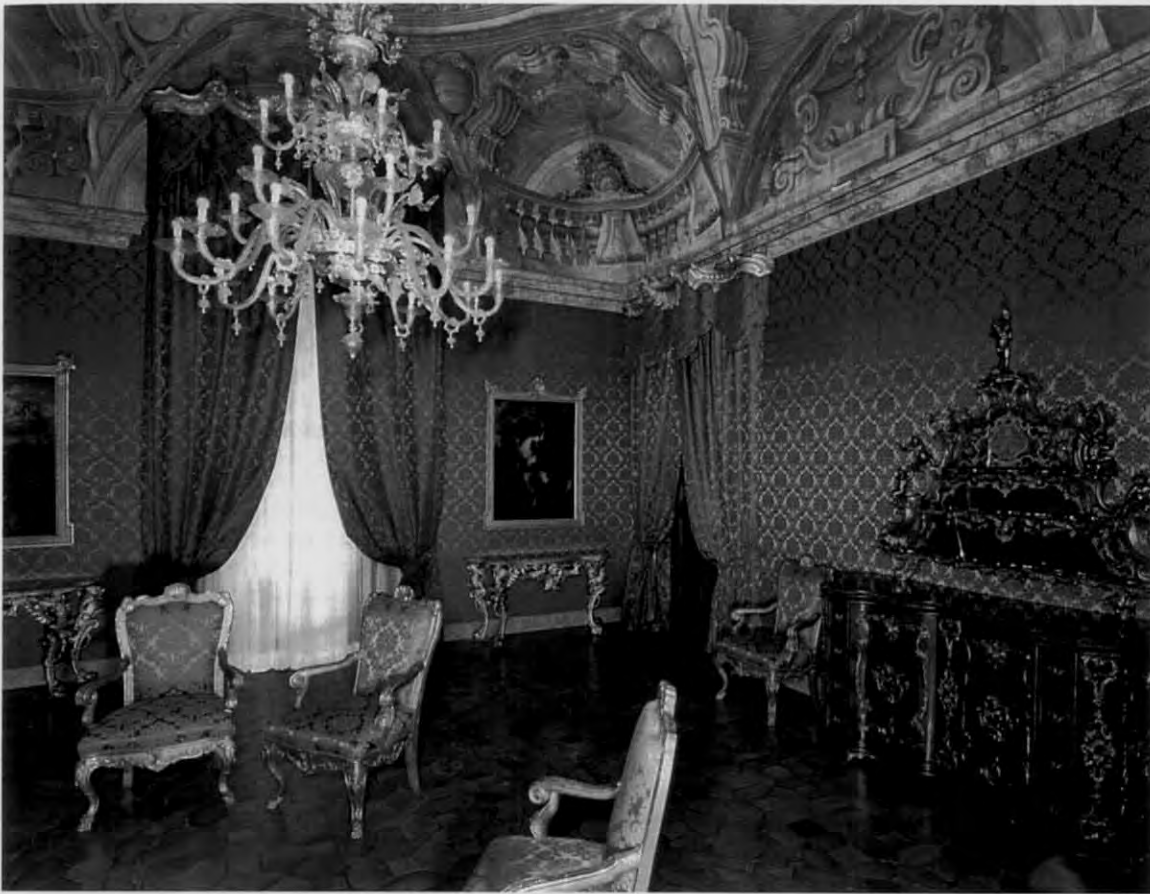
Fig. 56. Uno degli uffici al piano secondo dopo l'intervento di allestimento degli spazi interni (Archivio Salvatici-Ripa di Meana).
