LA CONSERVAZIONE DELL'ARCHITETTURA MODERNA IL CASO PREDAPPIO: FRA RAZIONALISMO E MONUMENTALISMO

ATTI DEL CONVEGNO DI STUDI
PREDAPPIO 26 - 27 SETTEMBRE 2003

SIMONA SALVO

Appunti per un approccio critico a margine degli interventi sui rivestimenti dell'architettura razionalista

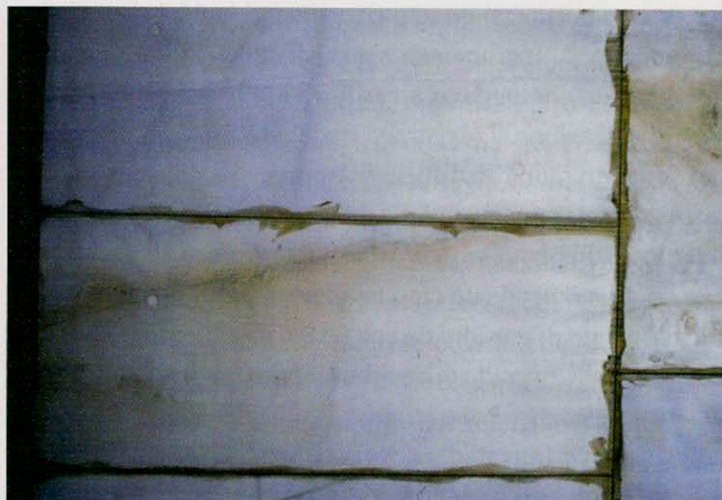
Fig. 1 - Milano, ex sede del gruppo rionale fascista in Corso Sempione, attuale sede della Guardia di Finanza (G. Angelici, G. Calderara, T.B. Varisco, 1938-1939). Un intervento di manutenzione eseguito negli anni sessanta ha compromesso il bel rivestimento in lastre di beola e marmo di Lesa; le sigillature dei giunti con resine siliconiche sono malamente invecchiate dopo pochi anni e, annerendosi e macchiando il bordo delle lastre, hanno procurato effetti deleteri all'aspetto e alla conservazione del paramento.

Le prime operazioni di frettolosa manutenzione, eseguite nel dopoguerra, sono infatti caratterizzate da una certa mancanza di coscienza critica e di perizia tecnica; per contrastare l'infiltrazione di umidità attraverso i giunti, spesso già sconnessi, ad esempio, si ricorre a stuccature con resine siliconiche: l'assenza di cure nell'eseguire l'intervento, unita all'impiego di materiali di non comprovata efficacia e compatibilità con la pietra delle lastre provoca nel tempo gravi danni macchiando il profilo delle lastre e inducendo forti tensioni ai bordi, capaci di rompere il materiale (*fig. 1*)⁸.

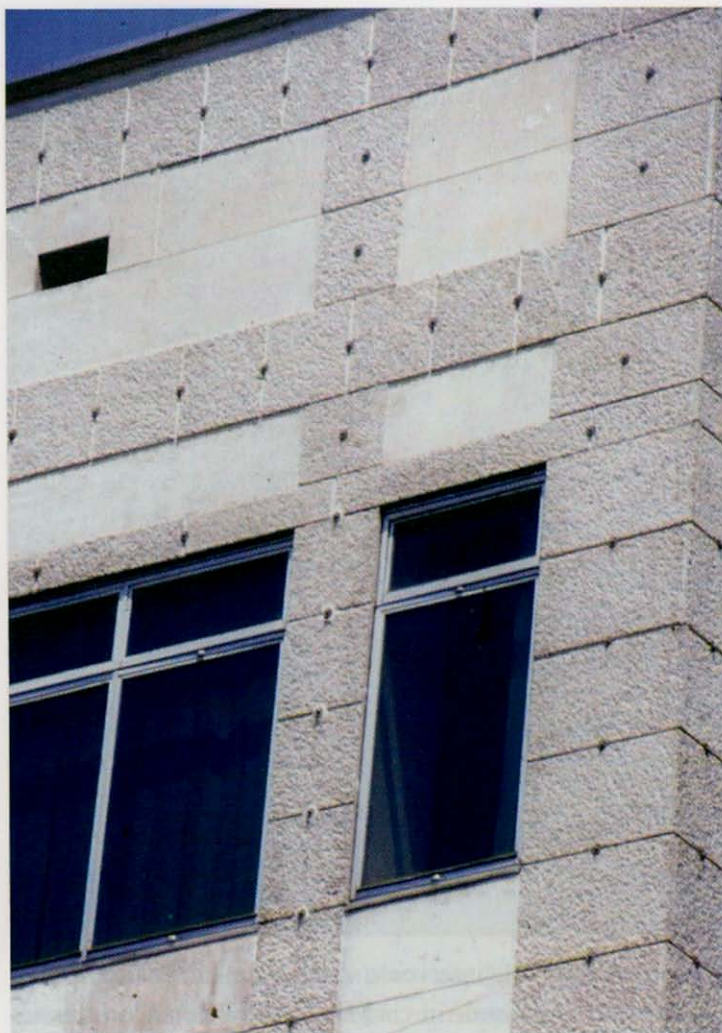
Fig. 2 - Torino, sede del politecnico in via Duca degli Abruzzi (G. Muzio, 1951). Le lastre di rivestimento che, distaccatesi, minacciavano di cadere, sono state riassicurate inasendo fra i giunti grappe ammorsate fin dentro la struttura portante; il provvedimento, tuttavia, ha offuscato il disegno semplice e lineare del rivestimento e l'alternanza fra superfici con diversa lavorazione e sporgenza che caratterizzano i prospetti.

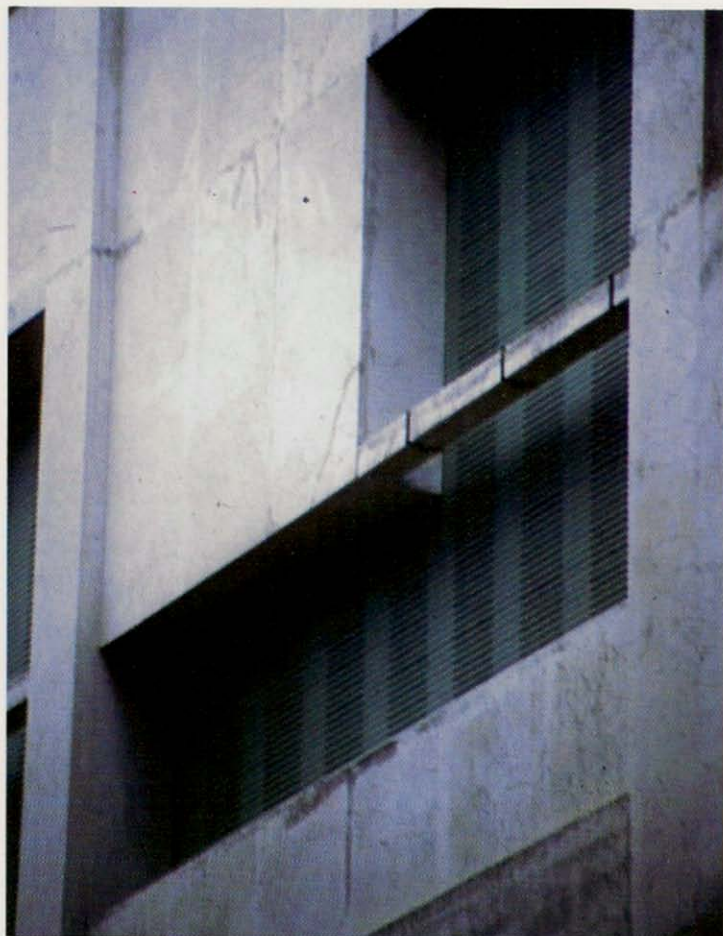
Fig. 3 - Como, Casa del fascio, attuale sede della guardia di finanza (G. Terragni, 1928-1936). Dettaglio del prospetto laterale; si noti l'aspetto variato che ha conservato il rivestimento lapideo dopo l'intervento. L'uso di fascette a sostegno di piccoli tratti di rivestimento costituisce un semplice espediente mutuato dalla prassi sull'antico che consente di riparare il danno conservando il pezzo originale senza turbare l'unità figurativa dell'immagine.

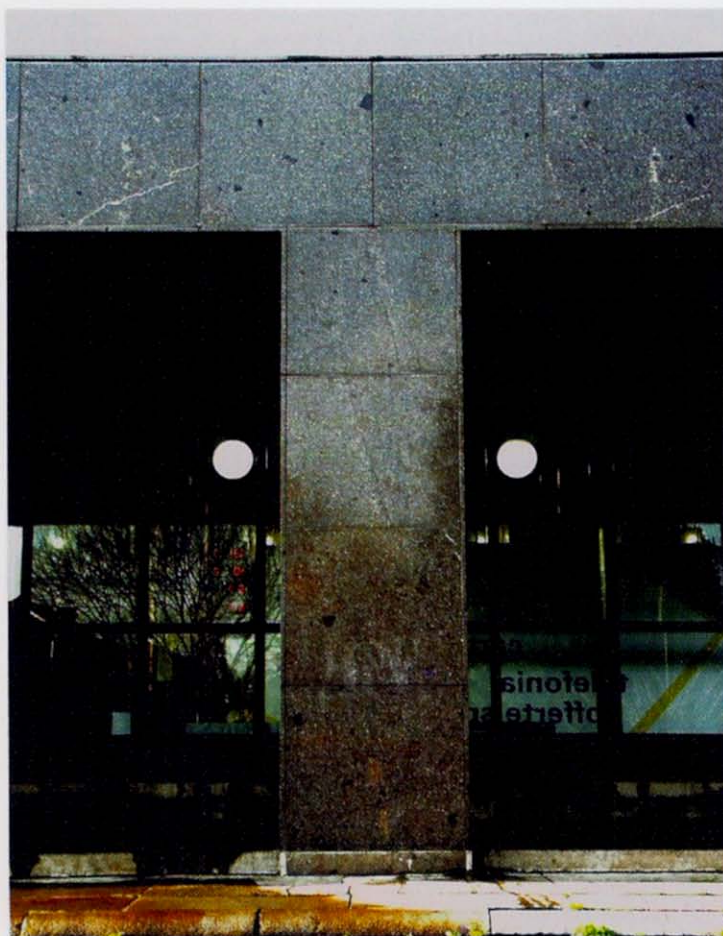
Fig. 4 - Roma, Ufficio postale in via Marmorata (A. Libera e M. De Renzi, 1933-1938). Dettaglio del porticato antistante l'ingresso. Il rivestimento lapideo è stato recentemente ripristinato, nella sua forma originaria, con lastre in marmo paonazzo adottando innovativo sistema di ancoraggio delle lastre; la dimensione degli elementi è stata però dimezzata rispetto all'originale per ridurre il carico affidato all'ancoraggio, trascurando gli intenti 'filologici' dell'intervento.

gnificativo il recente intervento sui rivestimenti del portico antistante l'ufficio postale in via Marmorata a Roma, originariamente formato da grandi lastre di porfido paonazzo di Predazzo, lunghe oltre due metri, alte un metro e spesse solo tre centimetri, ed esteso a tutte le superfici, compreso l'intradosso, del portico¹⁵. Nel contesto del recente intervento di ripristino della *facies* dell'edificio risalente agli anni trenta, il rivestimento del portico, che aveva cominciato a distaccarsi subito dopo la conclusione dell'opera e nel dopoguerra era stato sostituito con spesse lastre di travertino bocciardato alternate a lastre di pietra scura, è stato integralmente rifatto impiegando lastre dello stesso marmo scelto da Libera ma adoperando due sistemi moderni d'ancoraggio, considerati più efficaci¹⁶; ciò non ha evitato di dover dimezzare la lunghezza delle lastre, ritenuta una

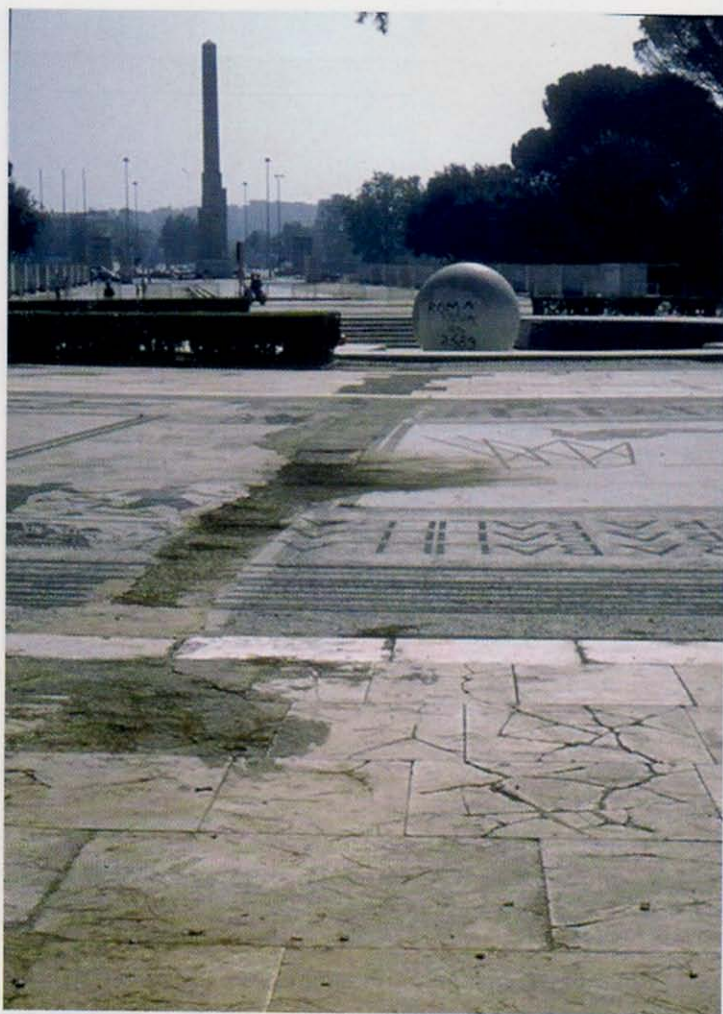
Fig. 5 - Roma, Fontana della Sfera e viale dell'Impero al foro di Mussolini, oggi Foro Italico (rispettivamente di M. Paniconi, G. Pediconi e di L. Moretti, 1933-1934). Lo stato penoso di degrado della pavimentazione nel 1990 prima dell'intervento di restauro (foto C. Varagnoli).

zioni di degrado estreme essendo continuamente sottoposte ad atti di vandalismo per mano delle tifoserie calcistiche e all'abuso frequente di pattinatori, ciclisti, motociclisti e automezzi in transito sulla spianata rivestita di marmo. Al degrado avevano inoltre contribuito una forte umidità ristagnante e l'azione dirompente delle radici degli alberi circostanti¹⁸, aggravate dalla totale mancanza di manutenzione e dalla sostituzioni di numerose lastre eseguite (fig. 5).

¹⁸ Le lastre presentavano fessurazioni diffuse, lesioni, scagliature e un'avanzata disgregazione della grana microcristallina del marmo; a causa dei giunti mal realizzati, che avevano impedito le dilatazioni termiche, risultava danneggiato in particolar modo il rivestimento della spina centrale, lo scivolo centrale e i gradini d'accesso alla fontana.

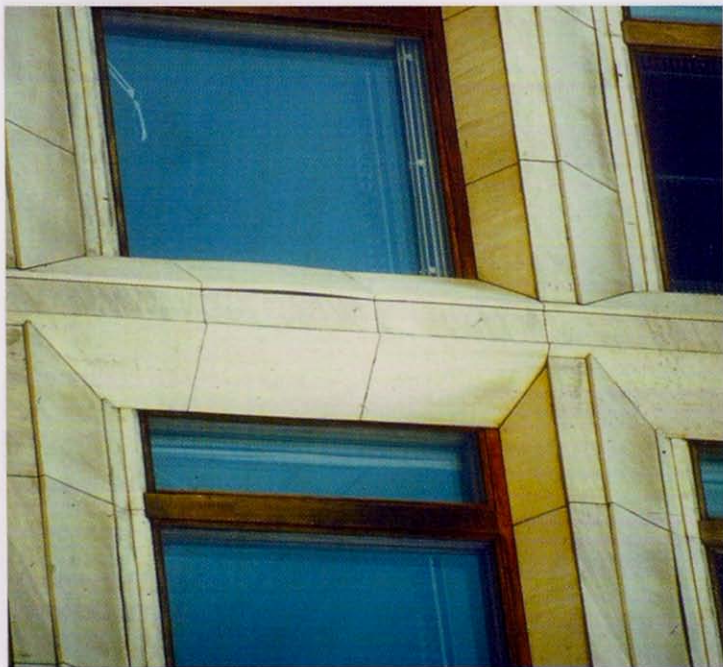
Fig. 7 - Helsinki, Sede della società 'Enso Gutzeit' (A. Aalto, 1960-1962). Particolare del rivestimento esterno in marmo bianco di Carrara in corrispondenza di un'apertura. L'edificio è situato presso il porto della città finlandese ed è rivolto verso il mare aperto; ciò ha contribuito al degrado e alla deformazione delle lastre, in specie di quelle più sottili, esposte all'aerosol, al vento e al freddo.

Dopo un intenso e lungo dibattito, nel 1997 si è deciso di sostituire il rivestimento²³, procedendo secondo modalità che ben rappresentano l'approccio alla cura dei monumenti del novecento diffuso in Europa Centrale. Per rimpossessarsi di un'immagine intatta dell'opera, si è dato corso alla sostituzione integrale delle lastre apportando numerose modifiche allo spessore, alle dimensioni delle lastre e, in particolare, al sistema d'ancoraggio²⁴; quest'ultimo è stato trasformato, collocando i perni in acciaio inossidabile lungo i giunti orizzontali - originariamente collocati lungo i giunti verticali - per evitare che due lastre fossero sostenute da una stessa staffa, e poi stuccando i giunti esterni con mastice (fig. 7)²⁵.

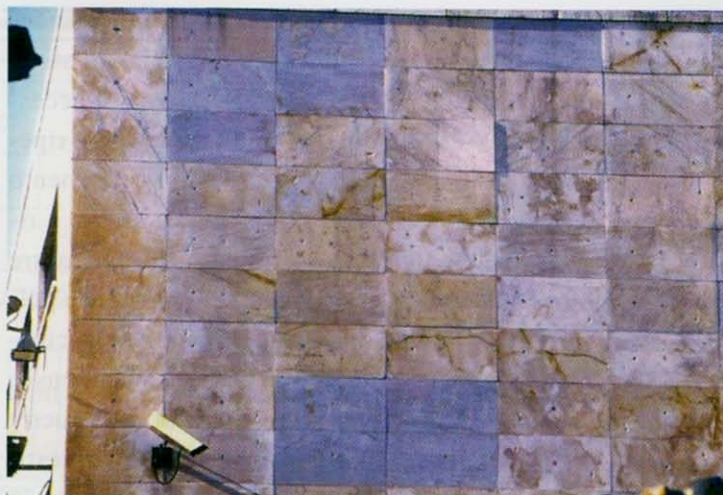
Fig. 9 - Roma, Accademia della Scherma al foro di Mussolini, attuale comando dei Carabinieri (L. Moretti, 1936). Un dettaglio del rivestimento lapideo della facciata sud. Si notano le numerose lastre di sostituzione, i disassamenti e i fuori piombo delle lastre, le tracce di chiodature aggiunte nei decenni scorsi.
