Trattato di restauro architettonico

IL RESTAURO DELLA EX “CASA GIL” DI TRASTEVERE IN ROMA, LUIGI MORETTI 1932-1937

SIMONA SALVO

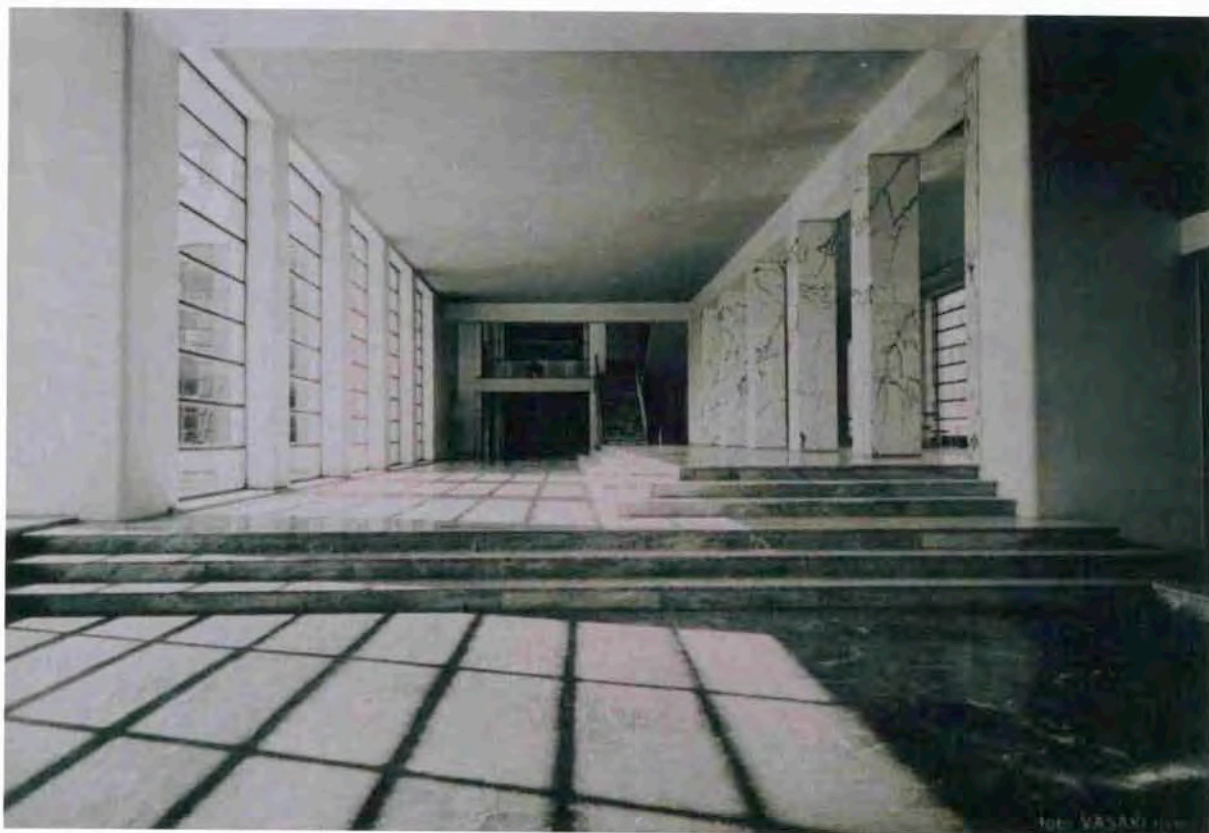
FIGURA 1 • Roma, ex "Casa Gil" a Trastevere. La "galleria degli onori" in un'immagine d'epoca (da Storelli, 2007).

L'intervento, attualmente in corso, su quest'opera notevolissima di Luigi Moretti (**fig. 1**) si sta muovendo su binari consapevolmente critico-conservativi e in controtendenza rispetto all'atteggiamento retrospettivo e ripristinatorio che, si è visto, guida la maggior parte delle operazioni sull'architettura contemporanea, nei migliori dei casi mosse da intenzioni culturali esterne alle finalità del restauro, se non da obiettivi economici e pratici o strettamente personalistici.

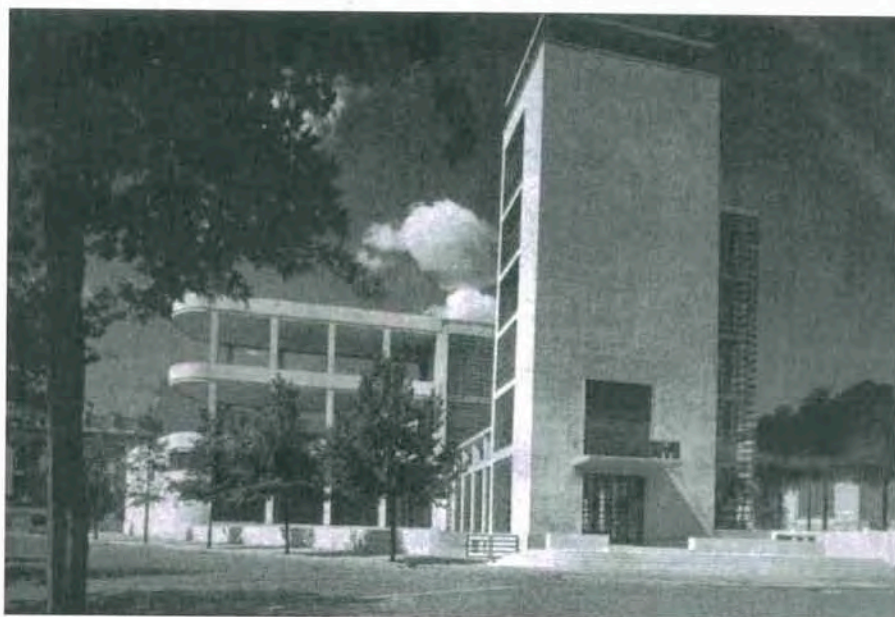
FIGURA 2 • Roma, ex "Casa Gil" a Trastevere. Il prospetto principale dell'edificio in un'immagine d'epoca (da Storelli, 2007).

Queste sono le premesse e le condizioni con cui si sta operando su uno dei capolavori di Luigi Moretti, figura controversa ma oggi riconosciuta quale protagonista dell'architettura italiana del Novecento (fig. 2). Non fa sperare altrettanto bene, invece, la situazione della "Casa della Scherma" al Foro Italico, opera coeva e altrettanto importante di Moretti che ha patito un destino analogo a quello sofferto dalla ex "Casa Gil" e che si trova in condizioni di degrado deplorabili, nonostante il confronto apertosi, ormai da tempo, fra gli specialisti. Diversamente da quanto si sta verificando a Trastevere, al Foro Italico anni di dibattiti, di polemiche e di cantieri improvvisati non sono riusciti a garantire all'opera un destino diverso e migliore dell'attuale.

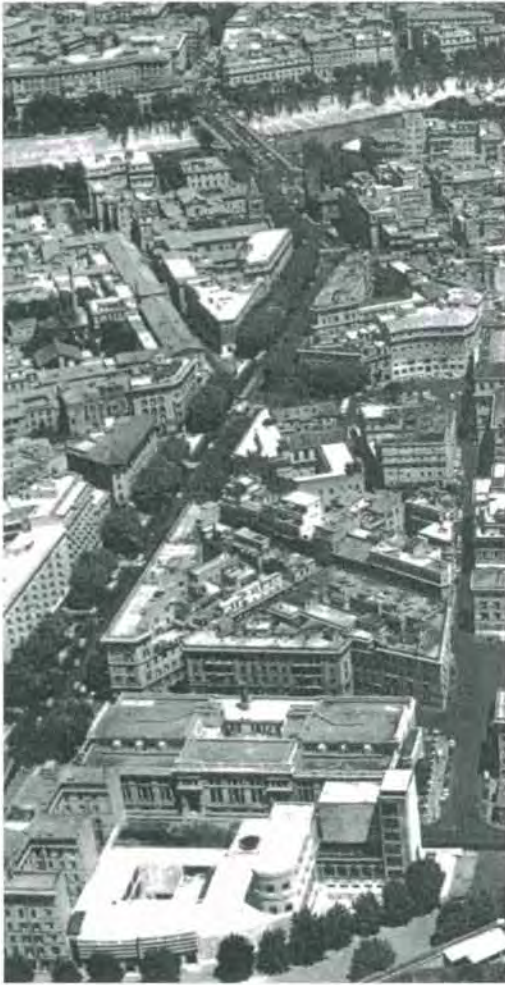
FIGURA 3 • Roma, foto aerea dell'area di Trastevere; in basso l'edificio della ex "Casa Gil" (da Greco, Remiddi, 2006).

creatività. Il programma politico impone che l'edificio, da inserirsi in un'area dalla scomoda geometria triangolare, accolga funzioni complesse e articolate, prive di un diretto precedente nella storia dell'architettura (fig. 3). Renato Ricci, capo dell'organizzazione per l'educazione della gioventù fascista – inizialmente Opera Nazionale Balilla e poi, dal 1937, Gioventù Italiana del Littorio – intende, infatti, affiancare al ruolo ricreativo e sportivo anche quello educativo e di inquadramento politico nel partito fascista della gioventù italiana.

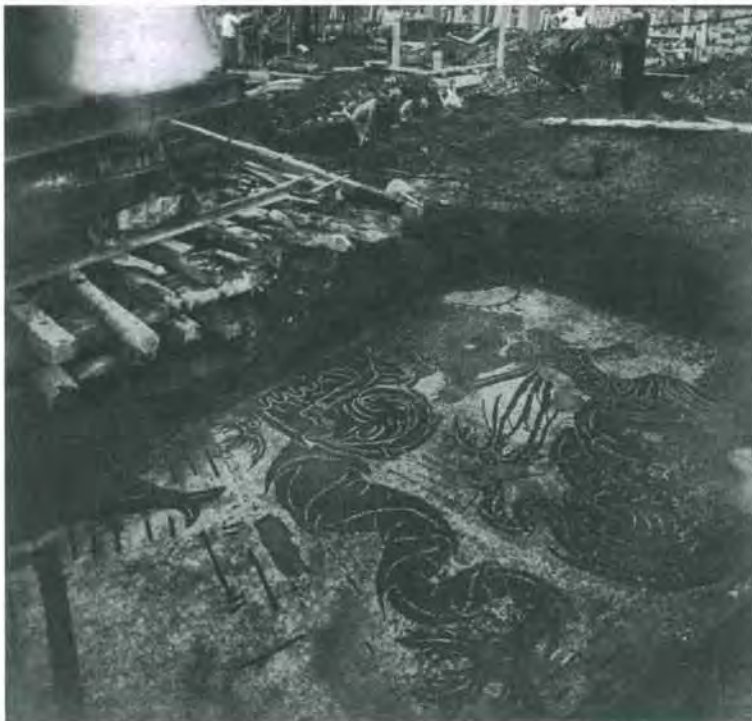
FIGURA 4 • Il "mosaico di villa romana" rinvenuto durante gli scavi per le fondazioni della costruenda "Casa Gil" (Marconi, 1941).

Nel corso degli scavi, necessari alla costruzione delle fondazioni del nuovo edificio, torneranno peraltro alla luce preziosi reperti archeologici d'epoca romana e, segnatamente, un tratto di mosaico a tessere bicrome, riconducibile ad un antico complesso termale, che rimarrà poi imbrigliato all'interno della costruzione (fig. 4). Di questa, forse scomoda, presenza offre notizie laconiche Plinio Marconi nel presentare l'opera al pubblico attraverso le pagine della rivista "Archi-

tettura" (Marconi, 1941) proponendo, a chiusura del saggio elogiativo dell'architettura di Moretti, un'immagine priva di commenti del mosaico già circondato dai pilastri in cemento armato della struttura in costruzione. La notizia non sarà più ricordata da alcuno storico o biografo di Moretti nonostante ricopra un certo rilievo nella definizione della figura di tale architetto – allora impegnato anche in restauri archeologici di una certa importanza – in specie se si considera la grande attenzione riservata alle antichità romane e alle sue vestigia negli anni Trenta.

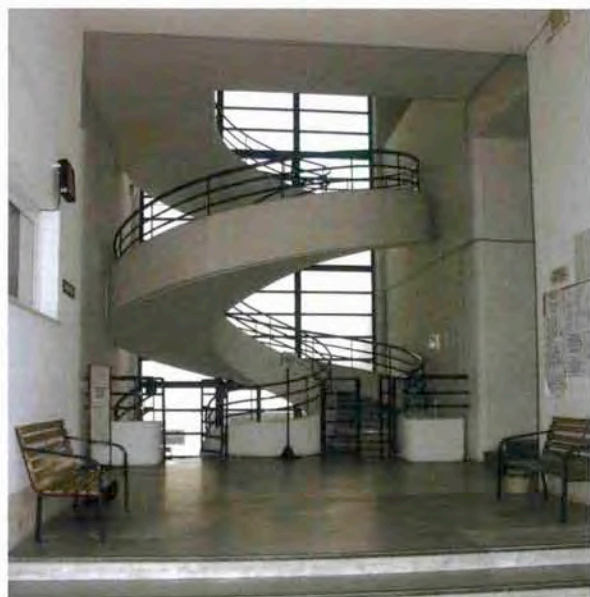
FIGURA 5 • Roma, ex "Casa Gil" a Trastevere. La scala elicoidale che distribuisce gli spazi per aule, ambulatori e palestre accessibili da via Ascianghi in un'immagine attuale.

All'interno di questa composizione, che si articola sia in orizzontale sia in verticale, ricoprono un ruolo specifico i percorsi e, in specie, gli elementi di collegamento verticale cui Moretti affida un compito di raccordo innanzitutto spaziale e, in seconda istanza, distributivo. Vere e proprie "cerniere spaziali", i corpi scala della "Casa Gil" sono dislocati in punti imprevedibili della composizione, trovandovi, comunque, una perfetta funzionalità. Anche la scala a elica che distribuisce il corpo di fabbrica dove si trovano le aule, gli studi medici e le attrezzature sportive, pur invitando ad accedere all'edificio da via Ascianghi, nega l'asse di attraversamento che conduce al cortile interno e, quindi, al refettorio (**fig. 5**). Il percorso, poi, è studiato nei minimi dettagli: l'elica, infatti, è disegnata secondo una matrice matematico-logaritmica dove i gradini hanno alzate man mano decrescenti, per alleviare la fatica di chi sale.

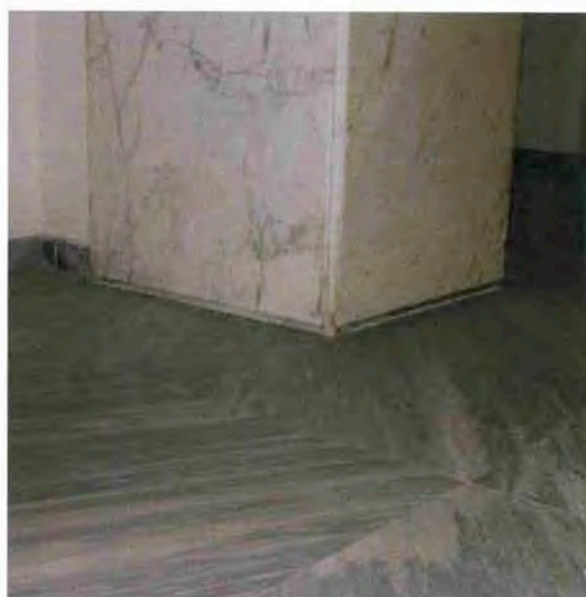
FIGURA 7 • Roma, ex "Casa Gil" a Trastevere. Dettaglio del raccordo, fra le superfici del pavimento ed i pilastri della "galleria degli onori", realizzato con una sottile rientranza a sezione curvilinea colorata con tonalità scure.

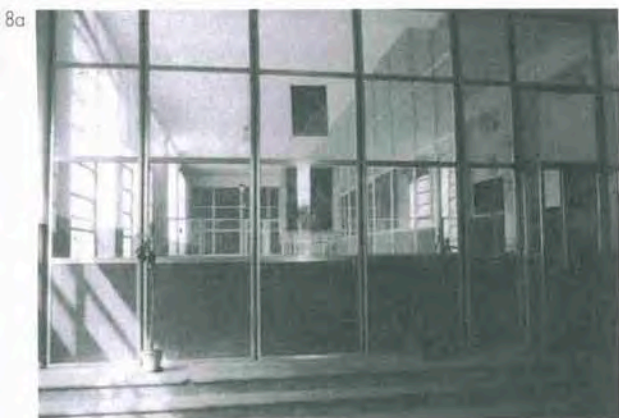
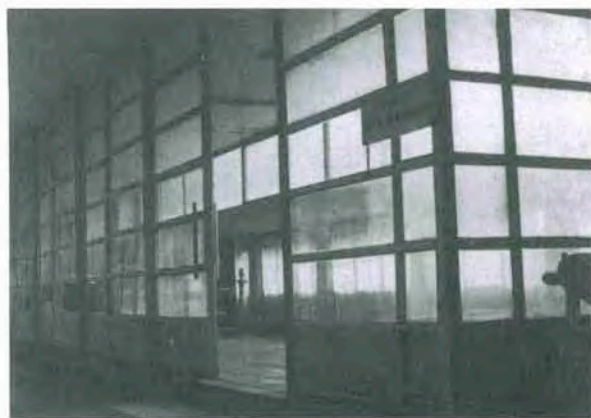
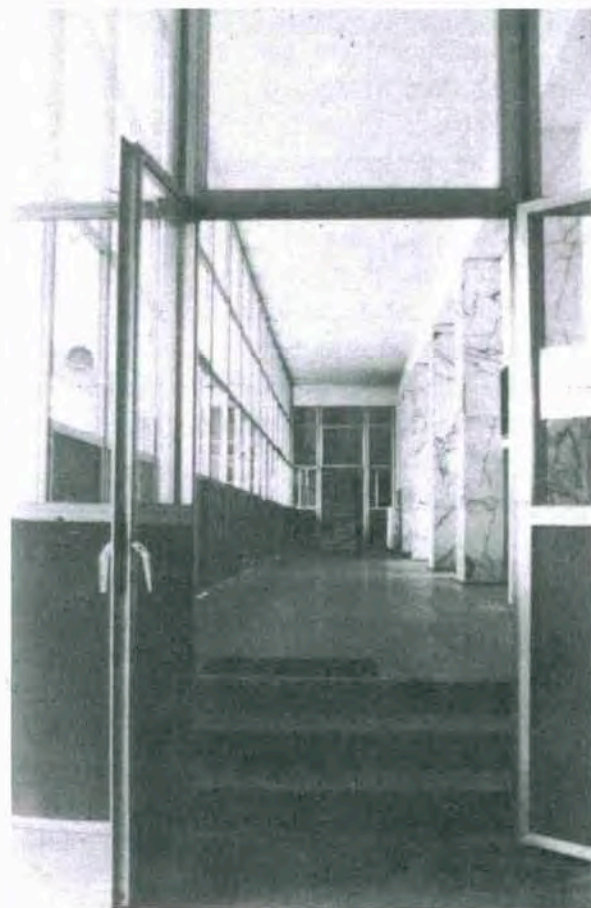
FIGURA 8 • Roma, ex "Casa Gil" a Trastevere. a) e c) L'assetto della galleria e b) del "salone degli onori" prima della rimozione delle aggiunte operate nella seconda metà degli scorsi anni Novanta (da Finelli, 1989).

La trasfigurazione che quest'opera ha subito negli anni ha certamente contribuito al suo degrado, materiale e d'immagine (**fig. 8**). A sfavore della conservazione dell'architettura non ha agito tanto il processo distruttivo implicito nelle trasformazioni apportate alla fabbrica quanto la scarsa considerazione per il valore storico e artistico dell'opera associata alla totale dimenticanza in cui essa è stata relegata per molti anni. D'altra parte, il rifiuto del carattere monumentale e rappresentativo dell'edificio e il disinteresse per il suo valore di testimonianza materiale hanno causato un atteggiamento poco rispettoso ma, fortunatamente, anche poco incisivo: adattamenti e trasformazioni, infatti, sono stati realizzati aggiungendo piuttosto che rimuovendo, adattando piut-

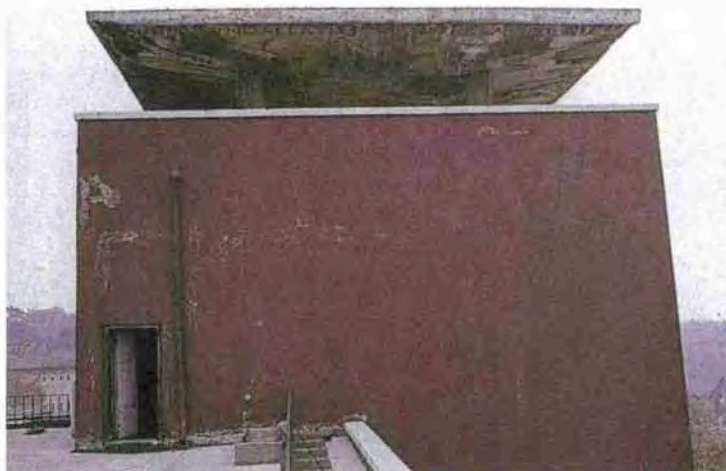
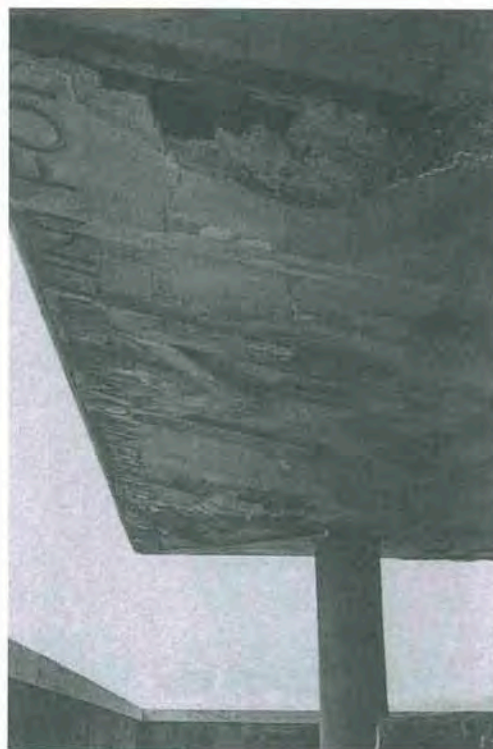
FIGURA 10 • Roma, ex "Casa Gil" a Trastevere. a) La pensilina posta sulla sommità della torre dell'arengo in un'immagine risalente alla fine degli anni Ottanta. b) e c) All'epoca sull'intradosso della struttura si riconoscevano ancora le raffinate decorazioni a bassorilievo in stucco visibili anche dalla quota stradale (da Finelli, 1989).

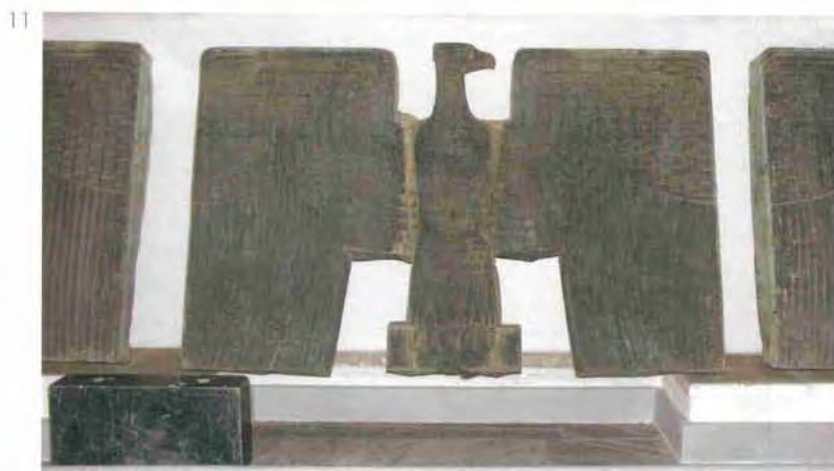
FIGURA 11 • Roma, ex "Casa Gil" a Trastevere. Una delle tre aquile che formavano il parapetto del balcone dell'arengo, smontate nell'immediato dopoguerra e recentemente rinvenute negli scantinati dell'edificio. In basso a sinistra si nota anche un piedistallo in marmo nero per collocare gli standardi, ultimo sopravvissuto dopo l'abolizione della "Gil".

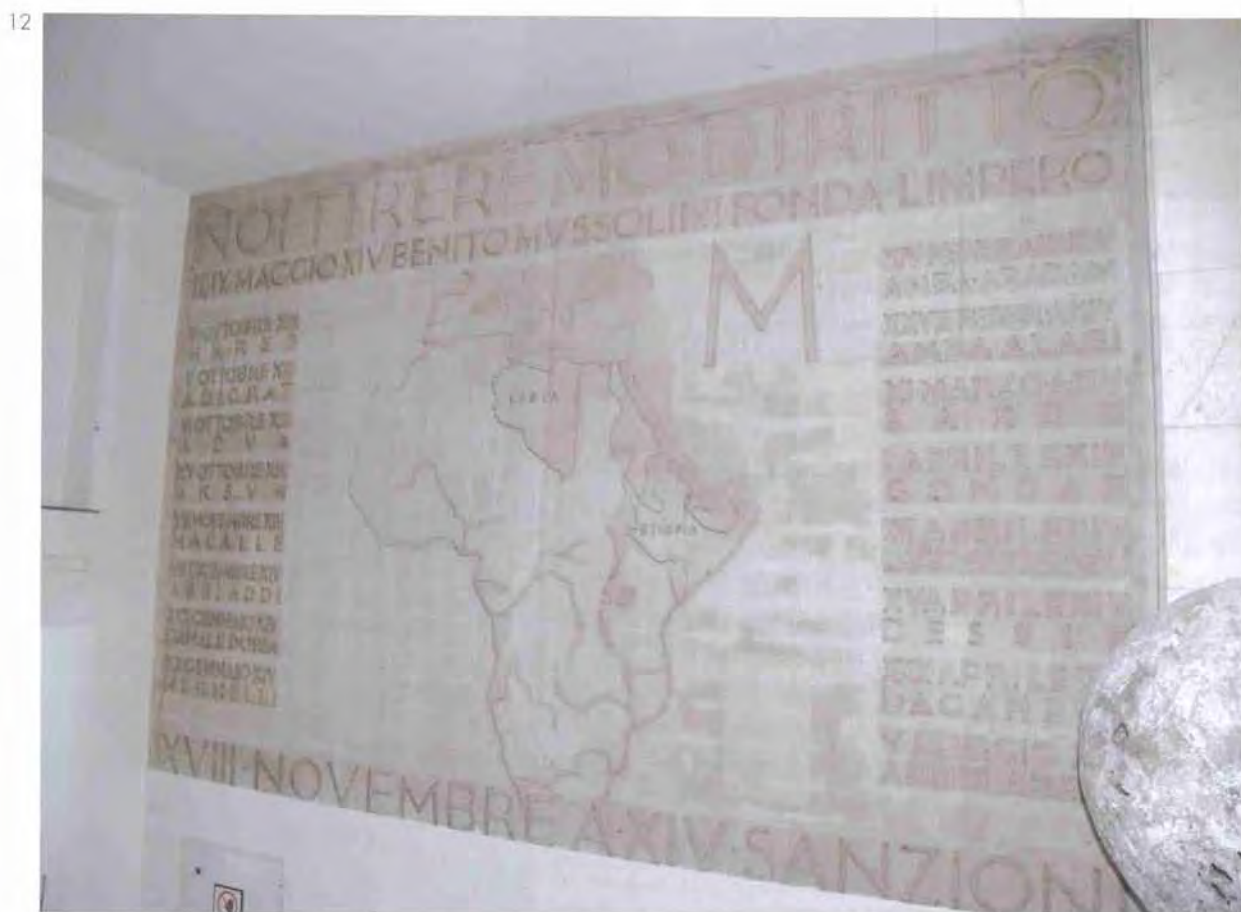
FIGURA 12 • Roma, ex "Casa Gil" a Trastevere. La grande carta geografica, raffigurante le colonie dell'impero nell'anno 1936, incisa nello stucco e posta a occupare la parete divisoria fra la "galleria degli onori" e il corpo di fabbrica con le palestre *en plein air*.

L'edificio, quindi, non è sfigurato in modo irreversibile né tale da rendere l'opera illeggibile. Buona parte delle finiture si è salvata, non ultimi gli infissi che, invece di essere sostituiti perché resi inservibili dalla mancanza di manutenzione, in molti ambienti sono stati affiancati da altri nuovi (fig. 9). Altre finiture, invece, sono andate perdute o, meglio, sono state dimenticate perché obliterate da aggiunte successive. È il caso delle decorazioni, numerose in origine ma sopravvissute solo in parte: la pittura murale di Mafai è stata ricoperta da strati di tinta che ne hanno compromesso, forse irreparabilmente, la sopravvivenza peraltro mutilata dall'apertura di una porta al centro della parete decorata e dalla rimozione dello zoccolo di marmo scuro alto 40 cm circa; i bassorilievi in stucco che decoravano l'intradosso della pensilina di copertura della torre dell'arengo, esposti per anni alle intemperie, si sono staccati frantumandosi (fig. 10) e le effigi più cariche di significati politici e ideologici sono state rimosse o eliminate, oppure smontate e "archivate". È il caso delle belle aquile in lamina di lega di bronzo che formavano il parapetto del balcone dell'arengario, ritrovate negli scantinati dell'edificio (fig. 11). Epigrafi e incisioni operate direttamente sulle superfici architettoniche hanno conosciuto, invece, un destino diverso. Quelle poste sulla sommità della torre, alte e poco evidenti, sopravvivono poiché sostanzialmente illeggibili, come anche il motto "Noi siamo gli anticipatori di un avvenire" inciso sulla controfacciata dell'ingresso principale, poco illuminato e relegato in uno spazio reso angusto dall'aggiunta di nuove pareti d'ambito; così anche la grande carta geografica incisa sulla parete che divide l'ex galleria d'onore dalle palestre, dimenticata e nascosta, per anni, da un pesante drappo rosso (Prisco, Quilici, 2007; fig. 12).

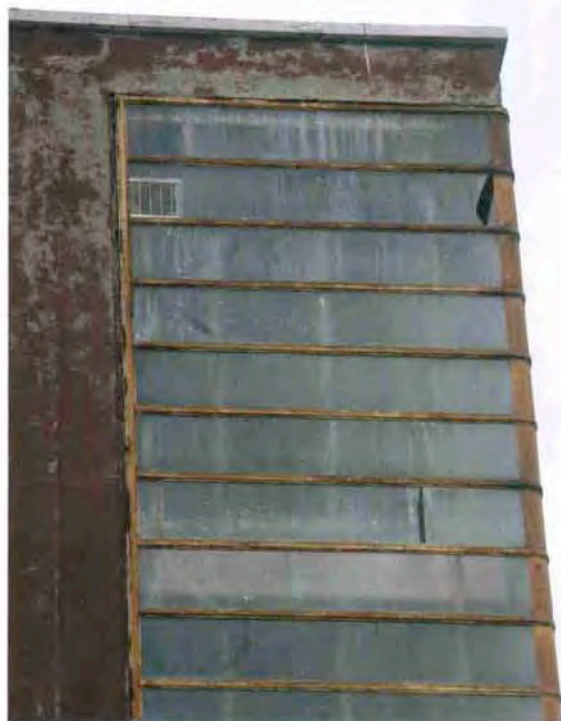
FIGURA 13 • Roma, ex "Casa Gil" a Trastevere. Dettaglio della vetrata che avvolge l'angolo della torre dell'arengo fra piazza Ascianghi e via Induno; infissi e vetrate originali sono stati sostituiti operando pesanti modifiche fra cui il non trascurabile posizionamento di un montante in corrispondenza dello spigolo esterno, in origine del tutto trasparente.

La perdita irrimediabile di altri dettagli e finiture originali, elementi costruttivi di straordinario fascino come lo spigolo trasparente che chiude il corpo di fabbrica su via Induno, realizzato con un insolito infisso che avvolge l'angolo con un vetro curvo, rappresenta lo scotto pagato in cambio di anni di dimenticanza (**fig. 13**); di contro, si registra l'inconsueta conservazione di gran parte degli infissi, fatto in sé eccezionale (**fig. 14**). Infatti si tratta di elementi costruttivi che raramente si perpetuano nel tempo, tanto nelle architetture antiche come in quelle recenti, poiché su di essi si somma l'aggressività delle istanze funzionali contemporanee, in materia di contenimento energetico, di sicurezza e di funzionalità.

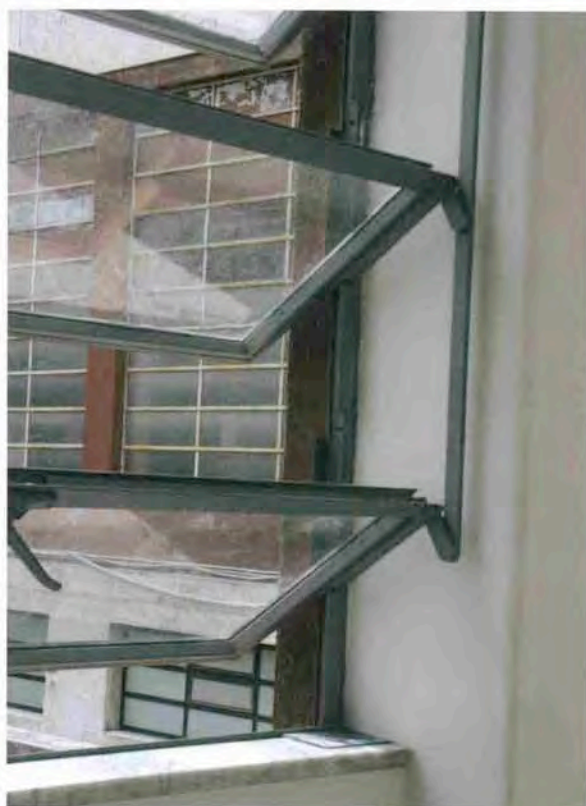
FIGURA 14 • Roma, ex "Casa Gil" a Trastevere. Dettaglio degli infissi delle grandi aperture che illuminano la "galleria degli onori" dopo il recente restauro. Sono bastate la sostituzione delle vetrate, la semplice manutenzione e la verniciatura delle superfici metalliche per restituire agli elementi originali la loro piena funzionalità ed efficienza.

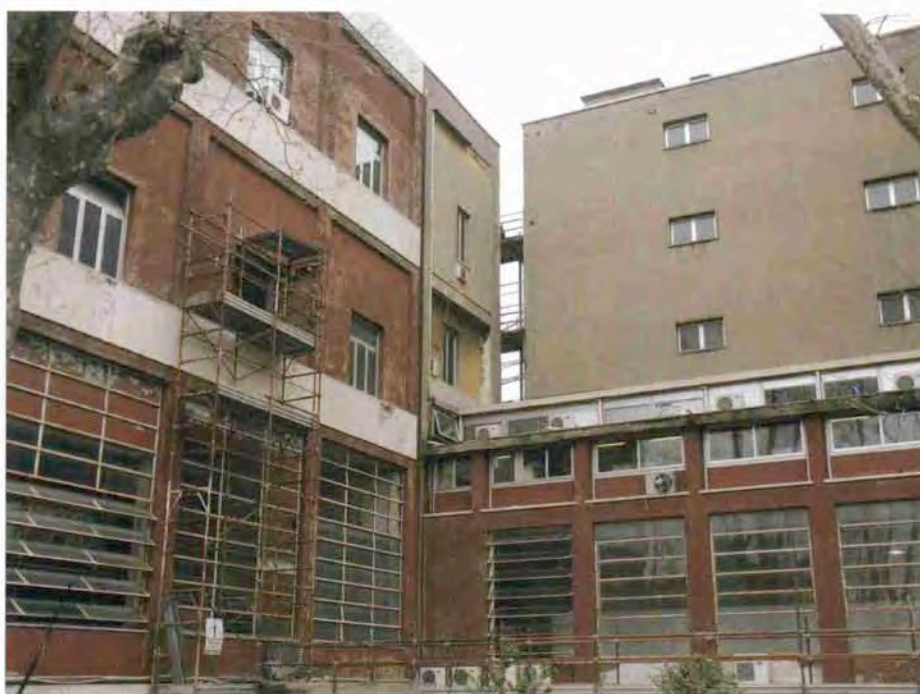
FIGURA 15 • Roma, ex "Casa Gil" a Trastevere. Dettaglio dei prospetti che si affacciano, ad angolo, sulla piscina all'aperto; si tratta della prospettiva che ha forse subito le modifiche più gravi.

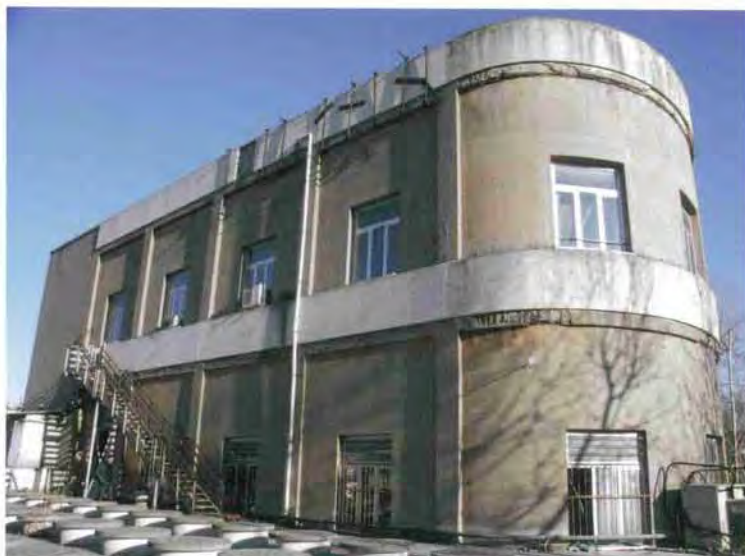
FIGURA 16 • Roma, ex "Casa Gil" a Trastevere. Dettaglio del corpo di fabbrica delle palestre *en plein air*. La modifica più incisiva consiste nella chiusura delle campate, un tempo aperte, fra i pilastri della struttura portante, cui si aggiungono il degrado del cemento armato e delle superfici intonacate, il distacco di alcune lastre di rivestimento del fascione sommitale e l'aggiunta maldestra di una scala antincendio.

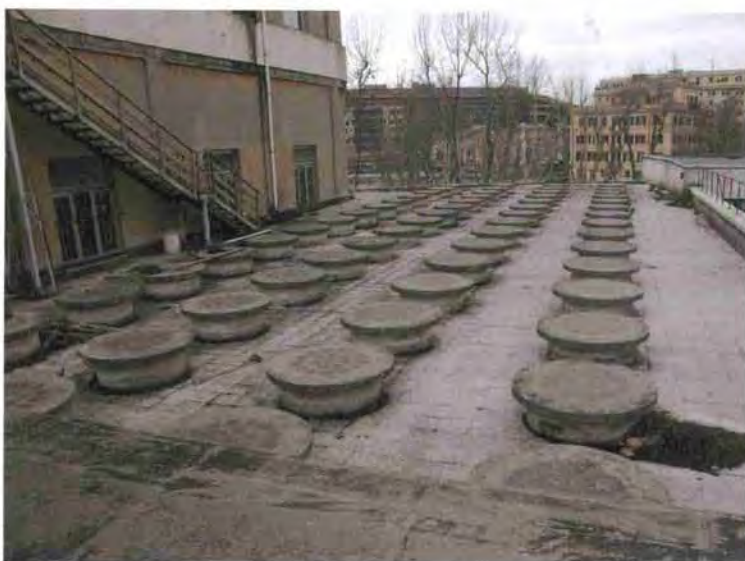
murature, lasciati privi di manutenzione; quelle verso via Ascianghi, invece, oltre a un diffuso dilavamento, mostrano circoscritti problemi di degrado delle superfici in cemento armato e il distacco di alcune lastre di rivestimento lungo il profilo curvo del corpo di fabbrica delle palestre all'aperto (**fig. 16**). Ciò lascia comunque intendere che la costruzione ha reagito piuttosto bene all'aggressione degli agenti atmosferici, malgrado la mancanza pressoché totale di manutenzione. Non si può, infatti, non notare come le parti che si sono conservate siano, nonostante tutto, in condizioni discrete e, in alcuni casi, persino funzionanti: sono ancora intatti e perfettamente impermeabili, per esempio, i bei lucernari circolari con formelle rotonde in vetrocemento che illuminano la grande palestra (**figg. 17 e 18**).

FIGURA 17 • Roma, ex "Casa Gil" a Trastevere. La copertura praticabile, sovrastante la grande palestra chiusa, caratterizzata da lucernari a fungo resi trasparenti dalla presenza di formelle di vetro annegate in dischi di cemento armato. Appare sorprendente la perfetta tenuta all'acqua e all'aria di queste strutture sperimentali che, in altre architetture coeve, hanno invece spesso consentito fastidiose infiltrazioni di umidità.

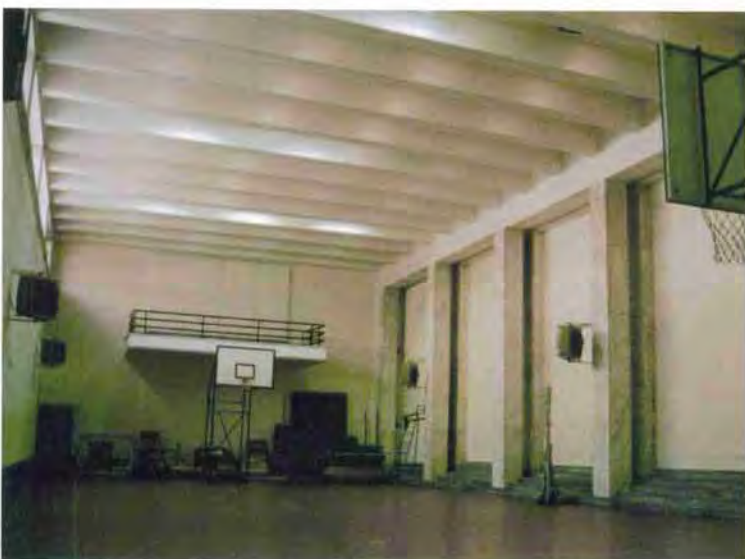
FIGURA 18 • Roma, ex "Casa Gil" a Trastevere. La grande palestra al chiuso nello stato attuale; la parete di destra, comunicante con il primo livello del volume che conteneva le palestre all'aperto, era originariamente aperta anch'essa e costituita dai soli pilastri rivestiti con lastre di marmo venato.

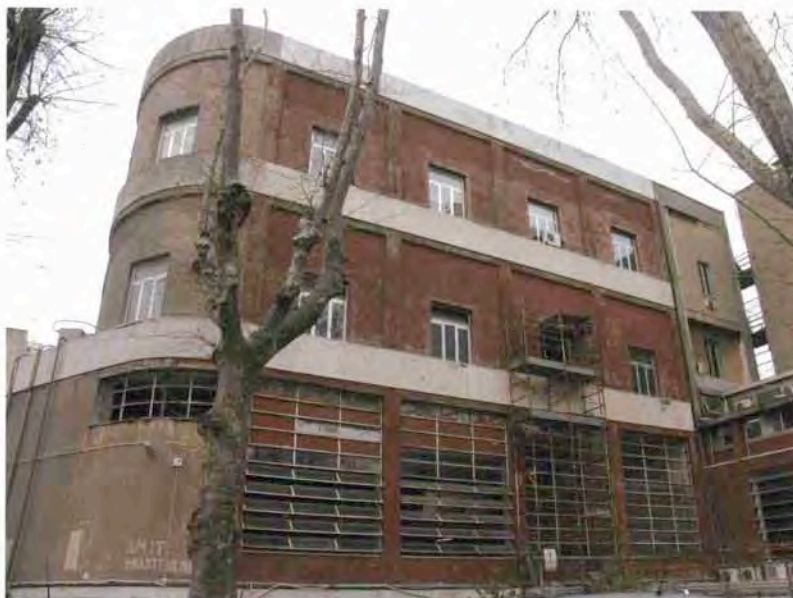
FIGURA 19 • Roma, ex "Casa Gil" a Trastevere. Il corpo di fabbrica che conteneva le palestre all'aperto nello stato odierno. Il restauro attualmente in corso ha consentito di ritrovare l'apertura ad andamento curvo, che illuminava in testata l'ambiente al primo livello, rimasta inglobata all'interno della tamponatura più tarda. Essa conserva ancora l'infisso metallico originale in buone condizioni.

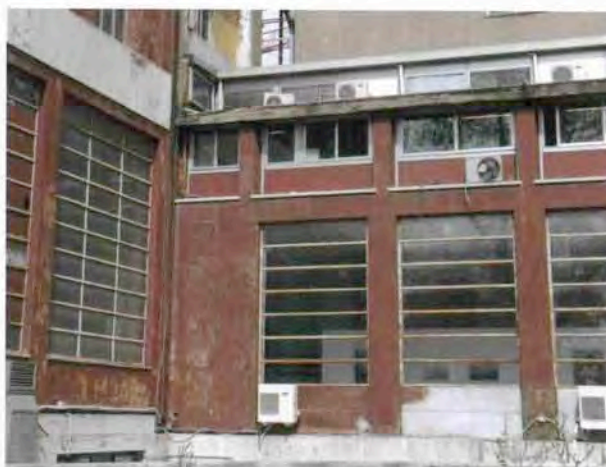
Più radicati appaiono, invece, altri fattori di cambiamento. L'attuale divisione delle proprietà, da cui ha origine il degrado più grave dell'edificio, appare oggi difficilmente revocabile nonostante non sussista alcuna ragione materiale che possa impedire la ricomposizione spaziale dell'opera. Altre trasformazioni, inoltre, hanno "addomesticato" il carattere innovativo più estremo dell'opera, difficile da accettarsi a fronte di una visione troppo pragmatica dell'uso dell'edificio: la chiusura delle pareti perimetrali delle palestre *en plein air*, per esempio, rappresenta un'aggiunta teoricamente rimovibile (a meno di voler riconoscere in essa un valore storico, seppur marginale) oltre che tecnicamente fattibile con la semplice eliminazione delle tamponature e degli infissi aggiunti nell'immediato dopoguerra. Tale chiusura, tuttavia, appare ormai consolidata e i margini d'intervento attuali si riducono al trattamento superficiale delle pareti perimetrali, lasciando fuori discussione la loro rimozione (**fig. 19**). Altrettanto può dirsi della tamponatura con parapetti in muratura degli infissi a tutta altezza della facciata verso via Induno, la cui rimozione andrebbe in senso contrario a un'ormai radicata tendenza a schermare e proteggere alla vista gli spazi interni degli edifici (**fig. 20**).

FIGURA 20 • Roma, ex "Casa Gil" a Trastevere. Dettaglio del prospetto esterno delle grandi vetrate che illuminano a tutt'altezza la "galleria degli onori"; si nota la tamponatura della fascia bassa delle aperture, risalente alla seconda metà degli scorsi anni Novanta. L'aggiunta, tuttavia, non ha comportato la perdita dell'infisso metallico rimasto inglobato all'interno della muratura e ancora ben visibile.

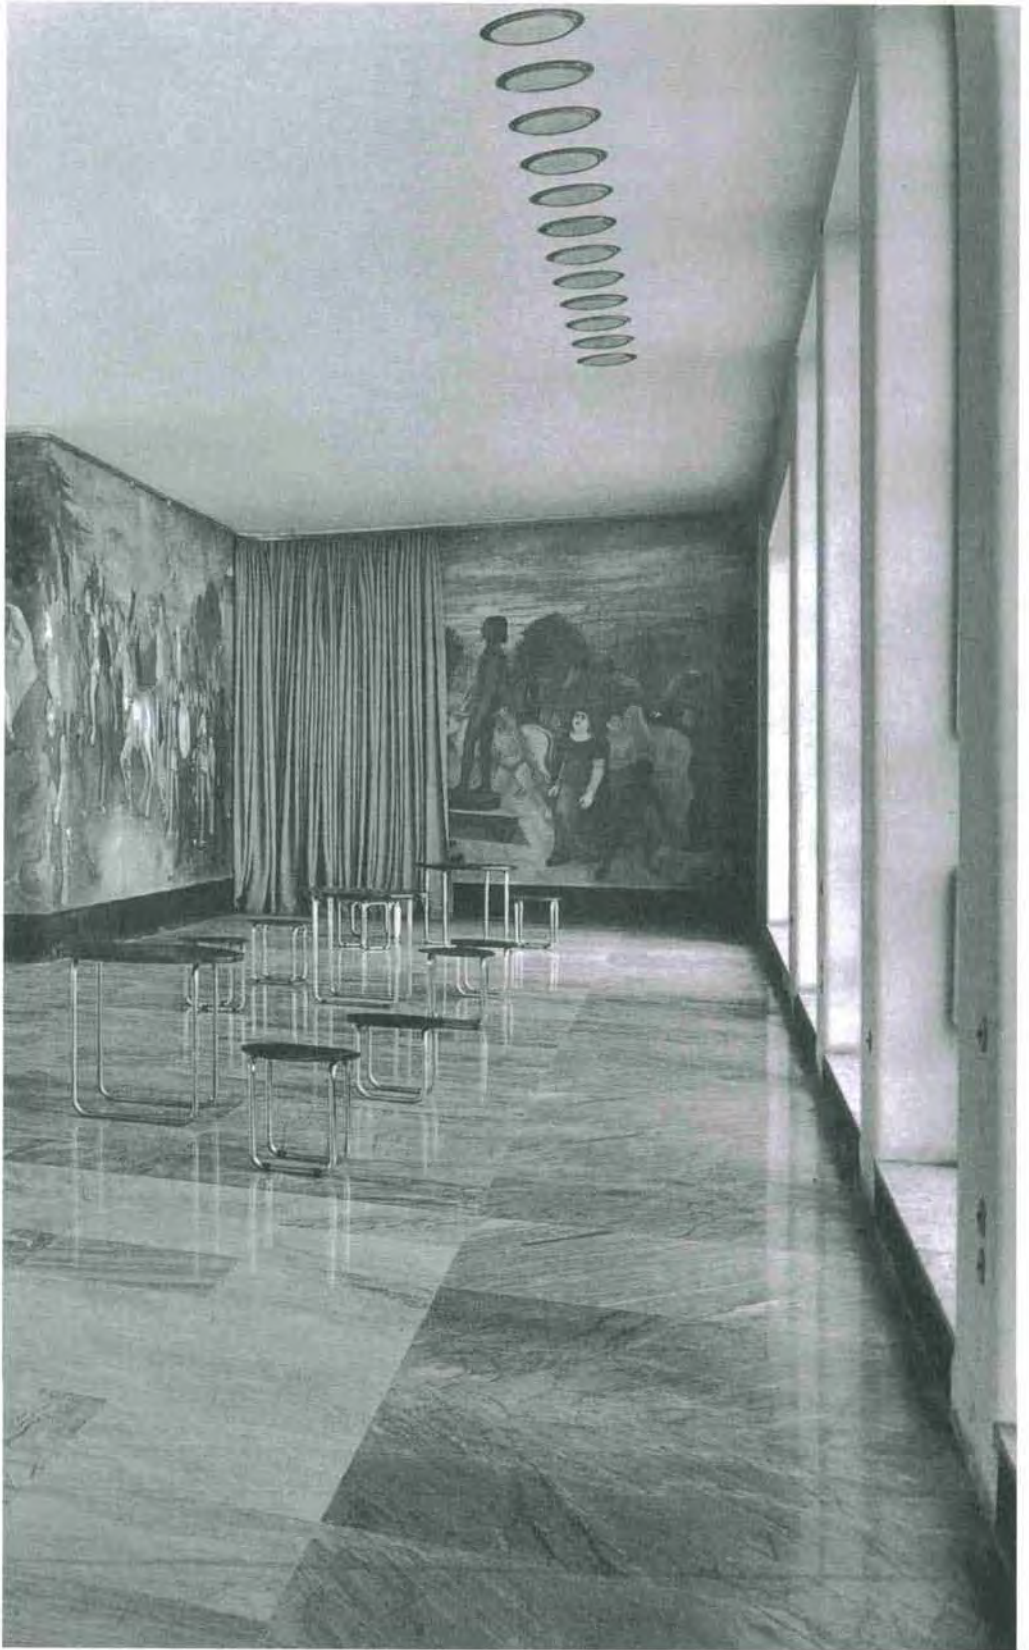
FIGURA 22 • Roma, ex "Casa Gil" a Trastevere. Un prospettiva del lato del "salone degli onori", verso via Induno, in un'immagine d'epoca; sulla parete di fondo si nota la decorazione parietale di Mario Mafai, oggi nascosta dietro vari strati di tenaci ritinteggiature (da Storelli, 2007).

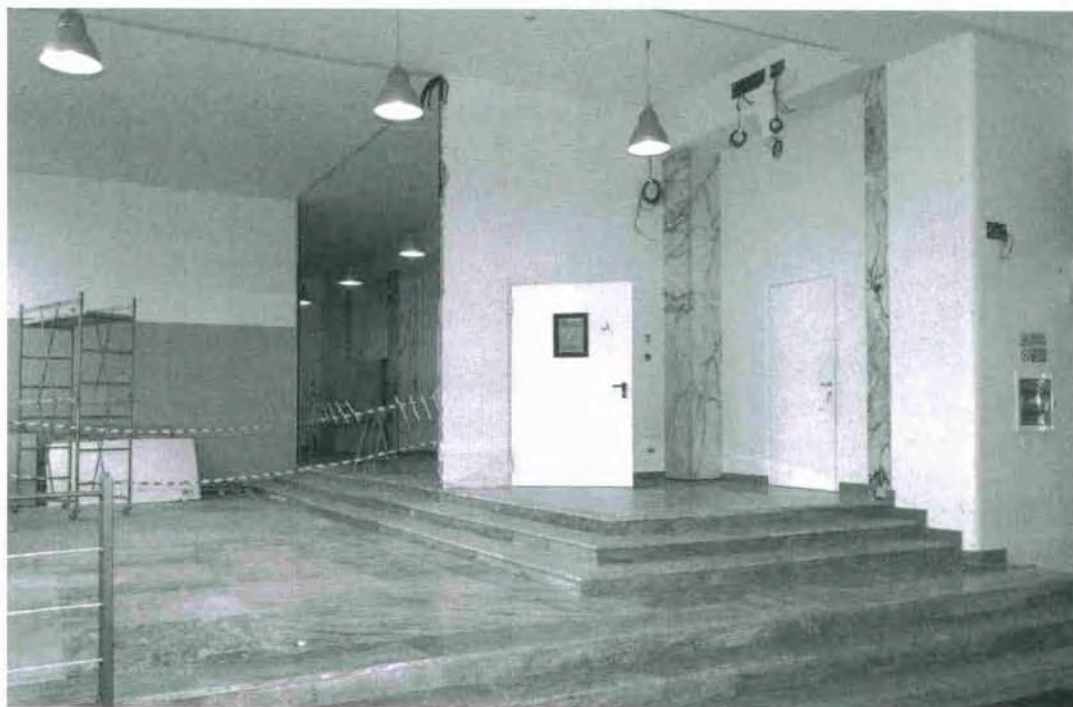
FIGURA 23 • Roma, ex "Casa Gil" a Trastevere. I lavori di rimozione delle pareti aggiunte nella "galleria degli onori" (da Storelli, 2007).

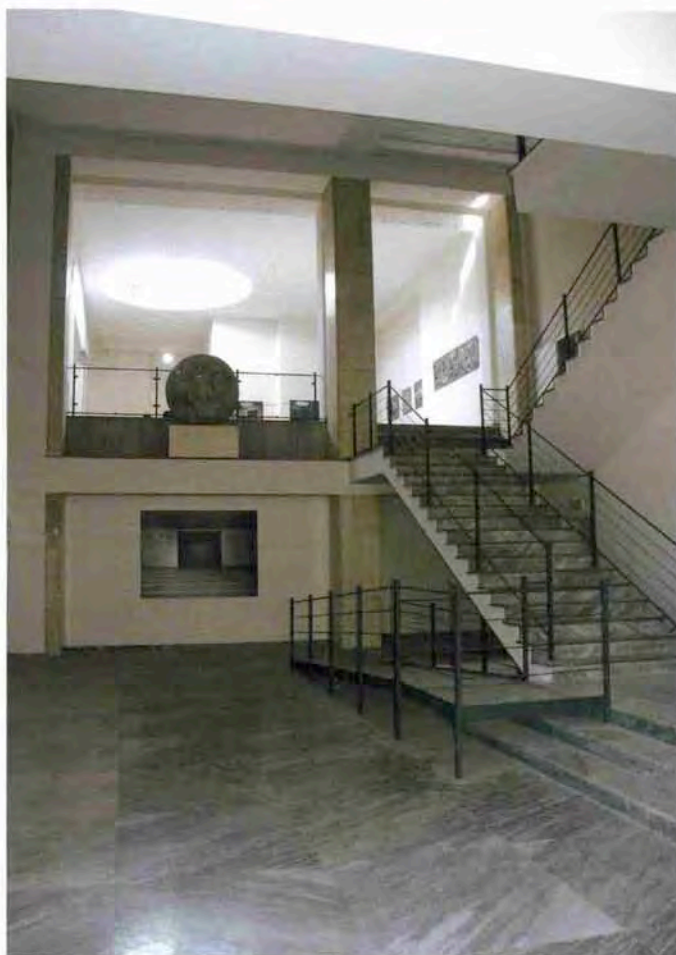
FIGURA 24 • Roma, ex "Casa Gil" a Trastevere. Prospettiva dal basso del "salone degli onori" dopo il recente intervento di restauro.

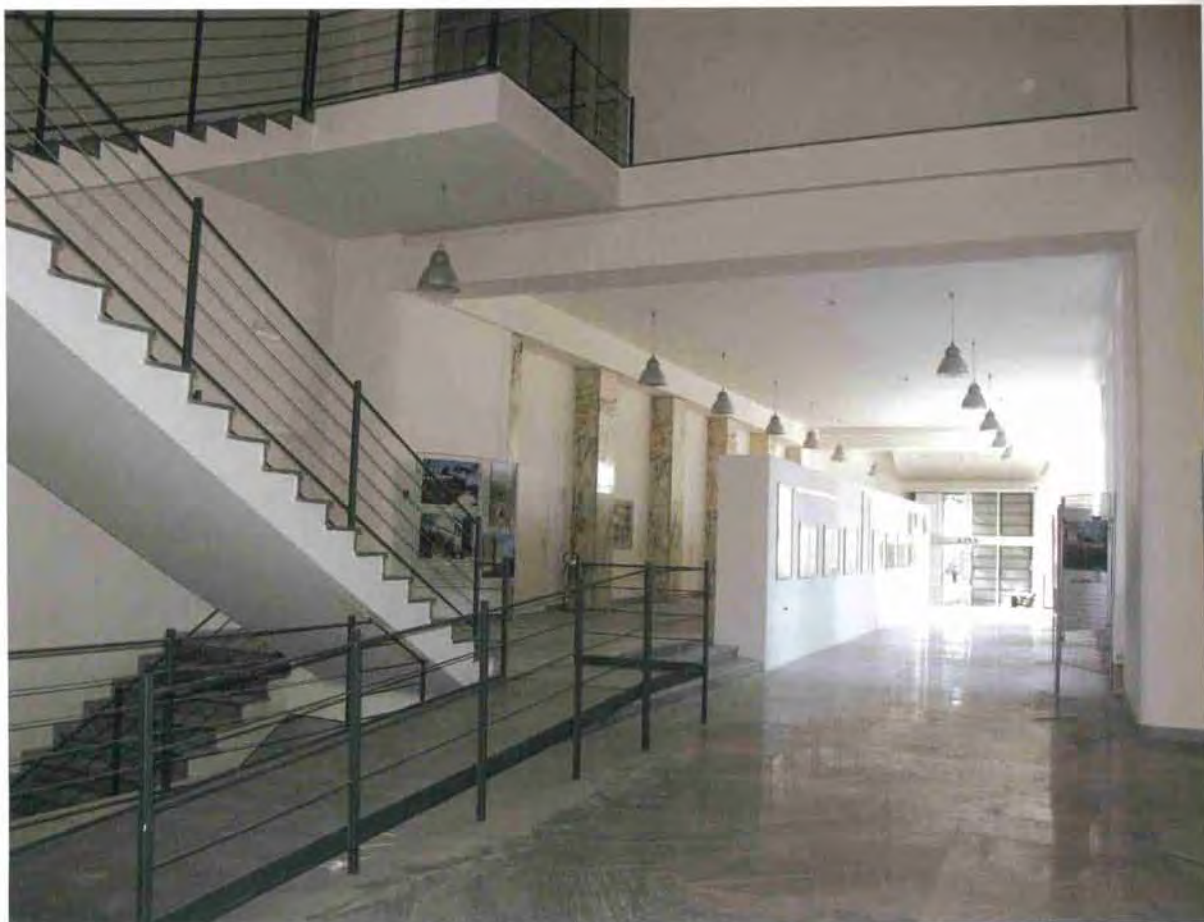
FIGURA 25 • Roma, ex "Casa Gil" a Trastevere. Prospettiva della "galleria degli onori", verso l'ingresso da via Ascianghi, dopo i primi lavori di restauro.

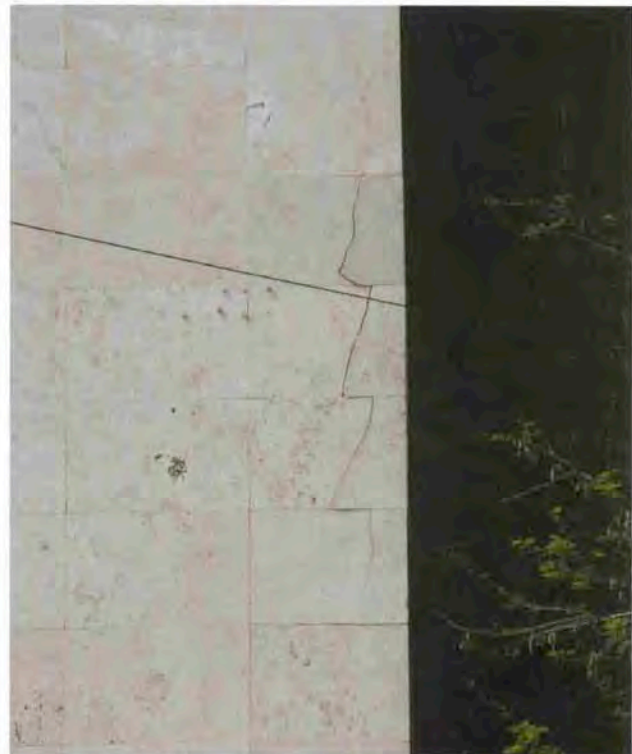
FIGURA 27 • Roma, ex "Casa Gil" a Trastevere. a) Grafico del progetto esecutivo di Luigi Moretti per la realizzazione del rivestimento, in lastre di travertino, del prospetto verso largo Asciani della torre dell'arengo; si notino la cura e il disegno dettagliato delle varie lastre che costituiscono il rivestimento. b) Dettaglio dello spigolo destro del rivestimento, con le lastre fratturate in seguito a un intervento errato di riadesione mediante grappe metalliche (Storelli, 2007).

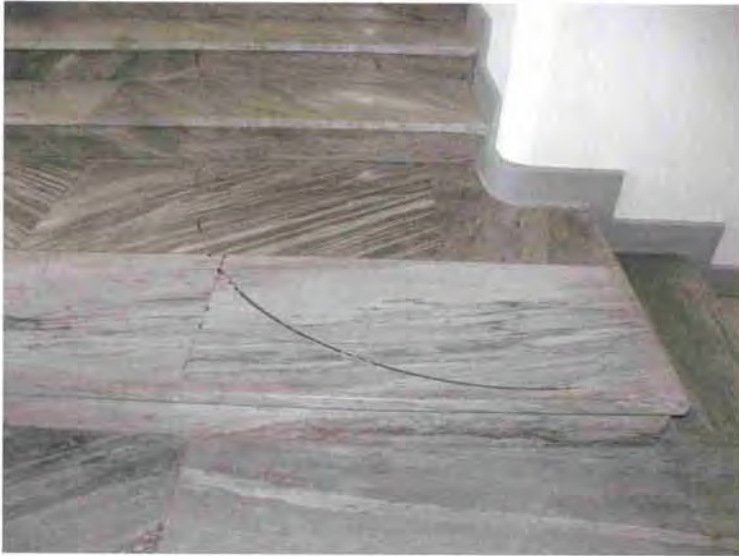
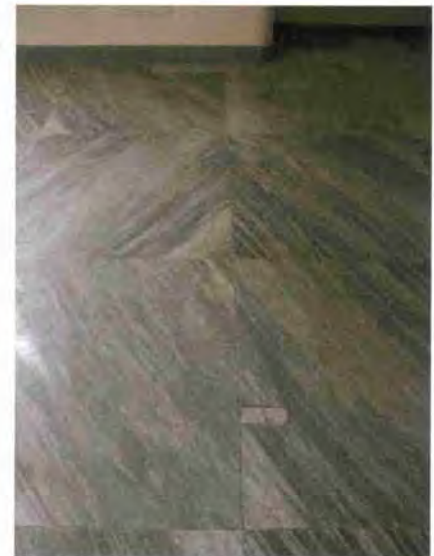
28a

FIGURA 28 • Roma, ex "Casa Gil" a Trastevere. Dettaglio delle piccole risarciture effettuate per integrare le lacune della pavimentazione, in lastre di marmo bardiglio, causate dall'impropria destinazione d'uso dell'edificio. Con l'intervento di restauro si è preferito conservare e reintegrare, piuttosto che rinnovare, le lastre danneggiate, poiché si trattava di rivestimenti autentici ricchi di valenze testimoniali ed estetiche; inoltre, per quanto le zone degradate attestassero un periodo di decadenza dell'opera, la scelta conservativa effettuata sta ad esprimere il voluto rispetto dei segni apportati dal tempo sulle vecchie superfici.

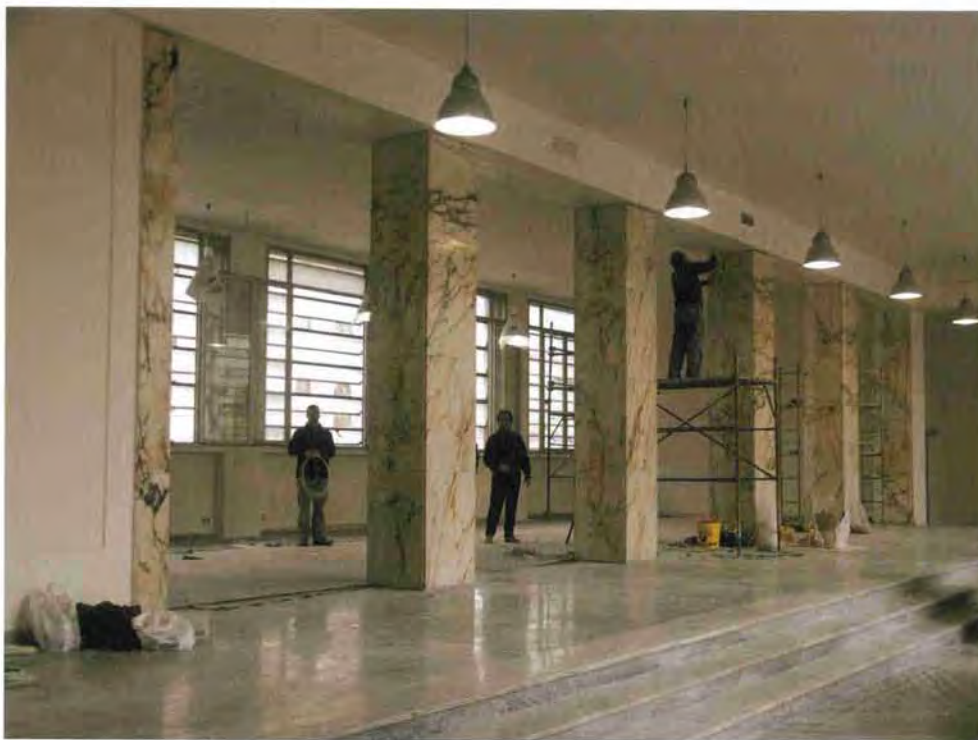
FIGURA 29 • Roma, ex "Casa Gil" a Trastevere. L'ex "salone degli onori" dopo la rimozione delle tamponature tra i pilastri che, aggiunte nel secondo dopoguerra, per decenni avevano offuscato la bellezza di questo luminoso ambiente.

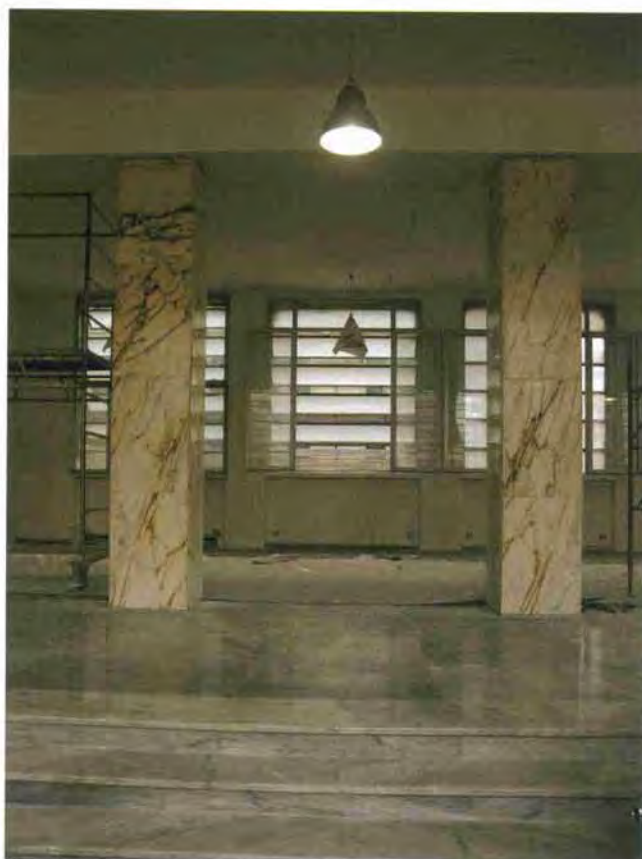
FIGURA 30 • Roma, ex "Casa Gil" a Trastevere. Il "salone degli onori" durante l'intervento di restauro. La rimozione delle tamponature tra i pilastri ha finalmente consentito di recuperare la continuità spaziale e la permeabilità alla luce e all'aria con cui Moretti caratterizzò questo magnifico ambiente.
