# Facciate continue

## Dopo il restauro del grattacielo Pirelli

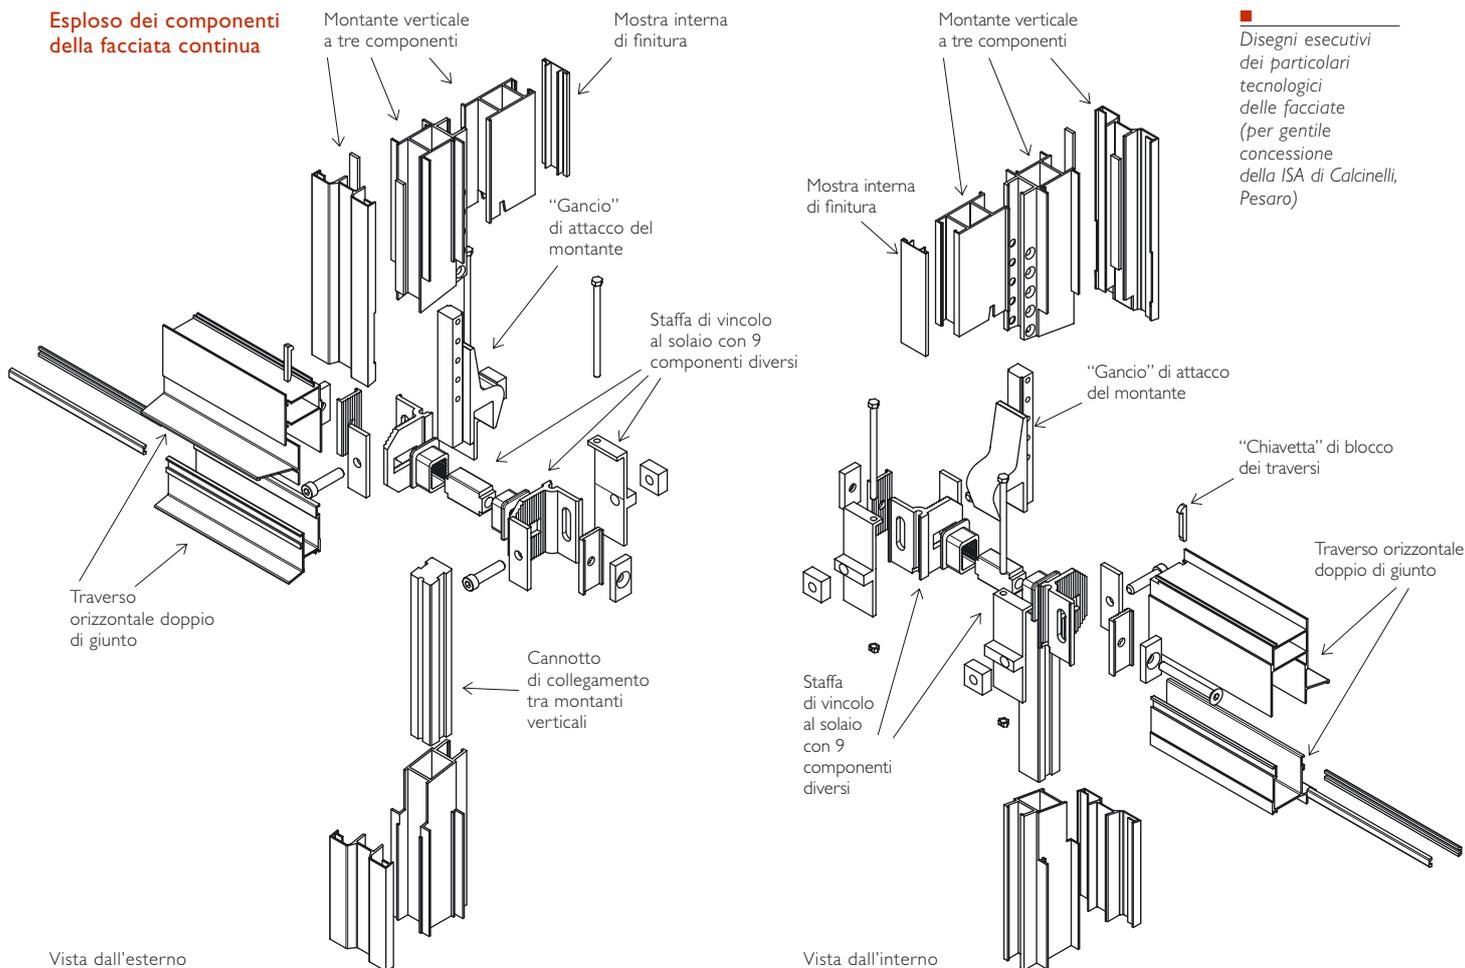
**Esplso dei componenti della facciata continua**

Disegni esecutivi dei particolari tecnologici delle facciate (per gentile concessione della ISA di Calcinelli, Pesaro)
