Materiali Strutture

anno V numero 1 1995

Problemi di consolidamento e di umidità in un edificio storico

Simona Salvo

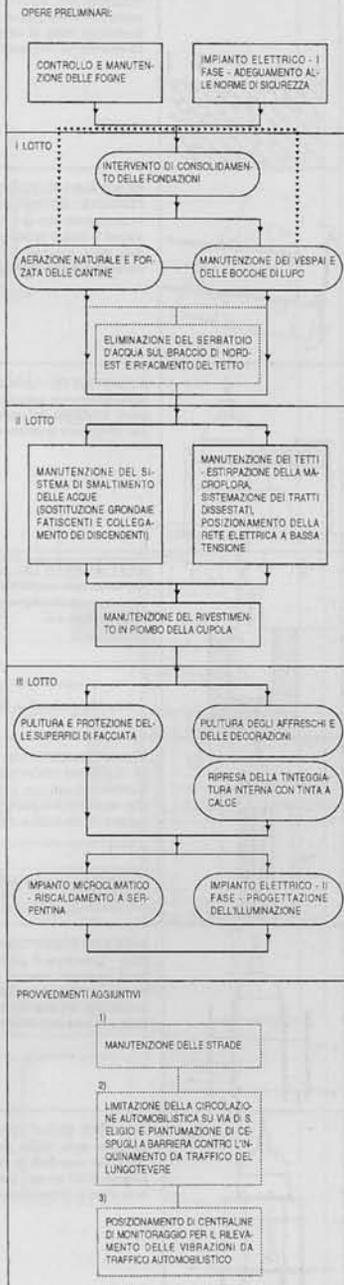
Fig. 7 Proposta d'intervento: lo studio preliminare degli interventi di consolidamento e restauro consente di individuare la sequenza operativa delle fasi della loro esecuzione.

Realizzazione di una struttura scatolare di irrigidimento in cemento armato reso solidale con le fondazioni antiche per contrastare le deformazioni dovute ad eventuali cedimenti differenziali del terreno reagendo, senza deformazioni apprezzabili, in modo uniforme al sistema di forze che la sollecita; bonifica dall'umidità di risalita aumentando il regime di evaporazione tramite aerazione naturale e forzata delle cantine.

- miglioramento dello stato tensionale nel terreno mediante alleggerimento della pressione di contatto delle fondazioni asportando il terreno di riporto costipato nelle fondazioni
- irrigidimento delle fondazioni tramite incamiciatura delle fondazioni con pareti in cemento armato solidali con le antiche strutture
- creazione di giunti di discontinuità fra le strutture in elevazione della chiesa e gli edifici adiacenti
- creazione di canali di ventilazione ed apertura di varchi per il riscontro d'aria fra gli ambienti ipogei al fine di guidare l'umidità proveniente dal sottosuolo all'esterno del monumento

La proposta progettuale che segue deriva dalle premesse descritte: essa non può infatti prescindere dal tenere in considerazione ogni elemento individuato nell'ambito della fase di analisi. Pertanto si è cercato di rispondere in modo completo al complesso delle cause concomitanti che minano la conservazione del monumento. A fianco della soluzione che integra i due problemi principali - di stabilità precaria e di aggressione umida - si prevedono un insieme di opere secondarie, ma non meno urgenti, agenti sul degrado delle superfici esterne (pulitura, consolidamento e protezione), sul cattivo funzionamento del sistema di smaltimento delle acque, sulle coperture dissestate, sulle discontinuità strutturali, sul sistema di aerazione delle cantine, sul microclima, sull'impianto elettrico, sulla rete idrico-fognaria (per prevenire grandi e piccole dispersioni d'acqua). La loro sequenza operativa è stata concepita secondo una ripartizione in tre stralci, la cui successione è stata studiata in modo tale da consentire l'esecuzione del progetto nel suo insieme anche nel caso in cui l'impegnativo intervento sulle fondazioni non venisse realizzato (fig. 7).
