GRATTACIELO PIRELLI, CRONACA DI UN RESTAURO

Quaderni dell'Istituto di Storia dell'Architettura
Dipartimento di Storia dell'Architettura, Restauro e Conservazione dei Beni Architettonici
nuova serie, fascicoli 44-50 (2004-2007)

di SIMONA SALVO

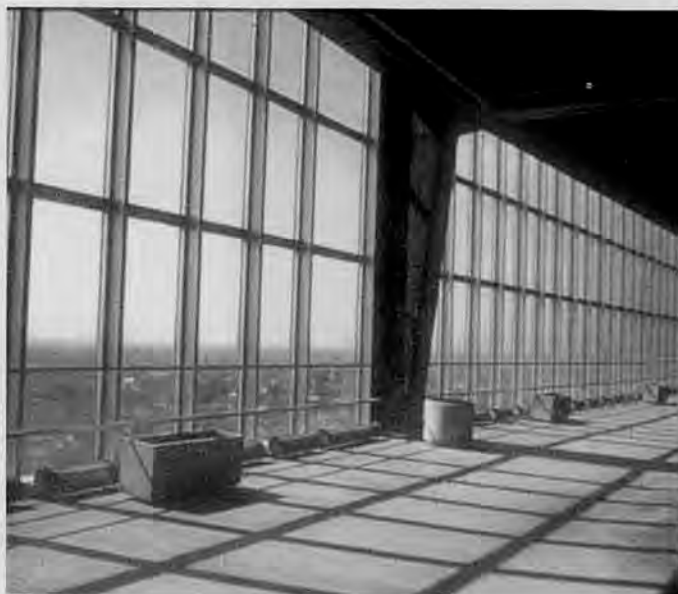
Fig. 2 - Il 31° e ultimo piano dell'edificio nel 1999; il grande spazio è caratterizzato da una struttura in cemento armato faccia a vista con nervature in evidenza ed è chiuso da vetrate a tutt'altezza. Si notino gli apparecchi illuminanti collocati a terra in corrispondenza di ciascuna campata per illuminare l'edificio e restituirne la 'forma finita' anche nelle ore notturne.
