La cattedrale di Spoleto

STORIA ARTE CONSERVAZIONE

Il Duomo nel Novecento

Il rilievo grafico

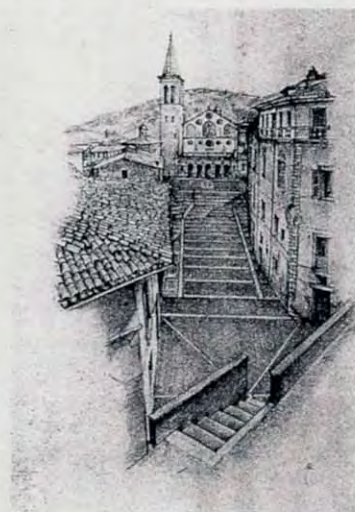
Gian Carlo Leoncilli, progetto per la pavimentazione della piazza del Duomo: pianta e, a destra, vista prospettica (Archivio Leoncilli Massi).

Sorta la necessità di ripristinare la pavimentazione della piazza, il comune di Spoleto nel 1989 ne diede l'incarico all'architetto Leoncilli Massi il quale propose di recuperare i rapporti perduti con l'ultimo rifacimento reinterpretando la genesi urbanistica della piazza⁷³. Ben cosciente dell'impossibilità di ripristinare anche solo l'immagine dell'antica pavimentazione e dello spazio della piazza, ormai 'corrotti' da troppi rifacimenti, Leoncilli propone un disegno in grado di chiarire la gerarchia fra le emergenze architettoniche che dominano la piazza e il ruolo protagonista del Duomo. Interpretando la piazza come confine fra elemento naturale e costruito, egli individua due direzioni principali, una trasversale che collega il bosco di lecci del monte Sant'Elia e la gola oltre la piazza della Signoria, e l'altra longitudinale che collega la via dell'Arringo con la spianata antistante il

spianata e il portico di facciata e riallaccia i vari elementi architettonici con cui fa dialogare il disegno della pavimentazione in laterizio e pietra calcarea secondo una scansione armonica che ricorda un pentagramma. La composizione s'interrompe in corrispondenza dell'improvvisa impennata del terreno lungo via dell'Arringo da cui scompare la gradinata mentre la quota di calpestio si abbassa per tornare alla sua livello 'storico'. In questo modo, Leoncilli mira a recuperare il rapporto fra piazza e quinte architettoniche senza negare il ruolo di teatro all'aperto che la piazza stessa riveste ogni anno durante il Festival dei Due Mondi⁷⁴.

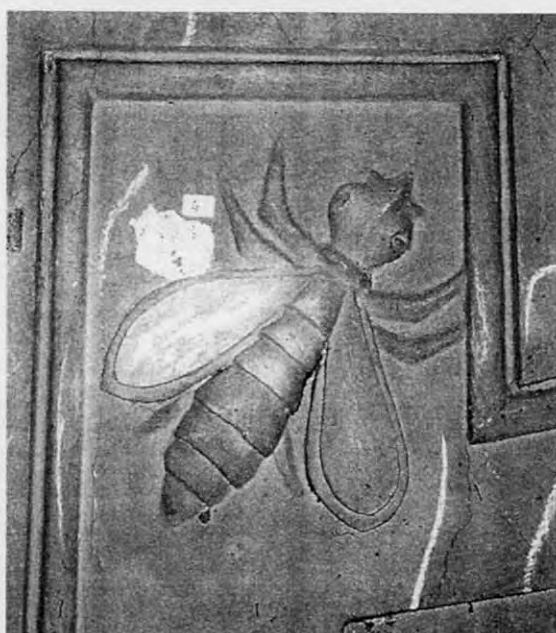
Le modanature e gli aggetti sono realizzati in stucco, i capitelli in pietra 'ciaciolfa' e le basi in travertino.

Interno, quattro diverse api barberiniane.

ti più consistenti delle figurine – corpo, ali, testa – venivano eseguite a piè d'opera per poi essere montate con malta a pronta presa, a base di gesso, e completate sul posto con le zampe, il pungiglione e le antenne, parti troppo minute e fragili per essere altrimenti assicurate al corpo dell'insetto.

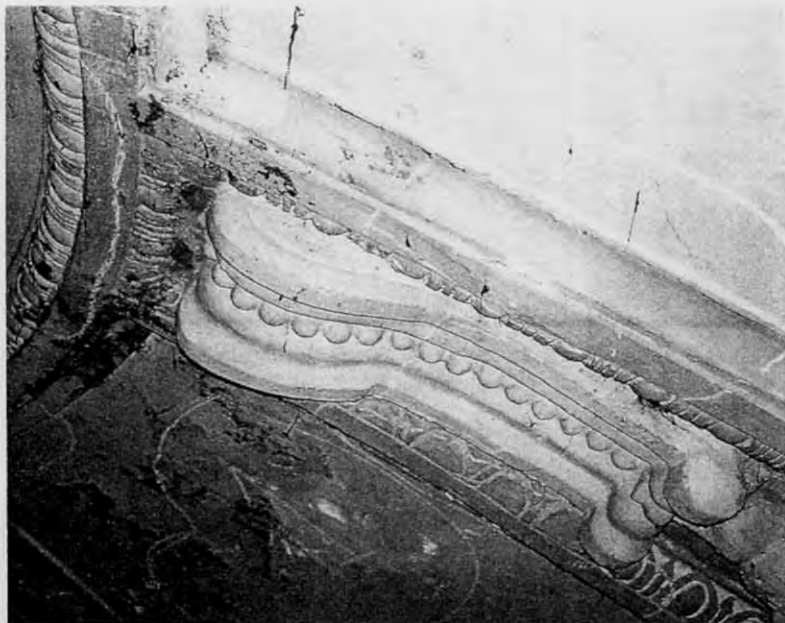
Interno, armatura inserita nello spessore dello stucco in corrispondenza della cornice d'imposta della cupola.

In corrispondenza delle porzioni in aggetto delle modanature, invece, si è riscontrato un impiego diffuso di chiodature e staffe metalliche usate per armare e irrigidire le parti più pesanti e sporgenti. La presenza d'una successione di strati pittorici sotto alcune decorazioni in stucco dell'intradosso della cupola indurrebbe a supporre che

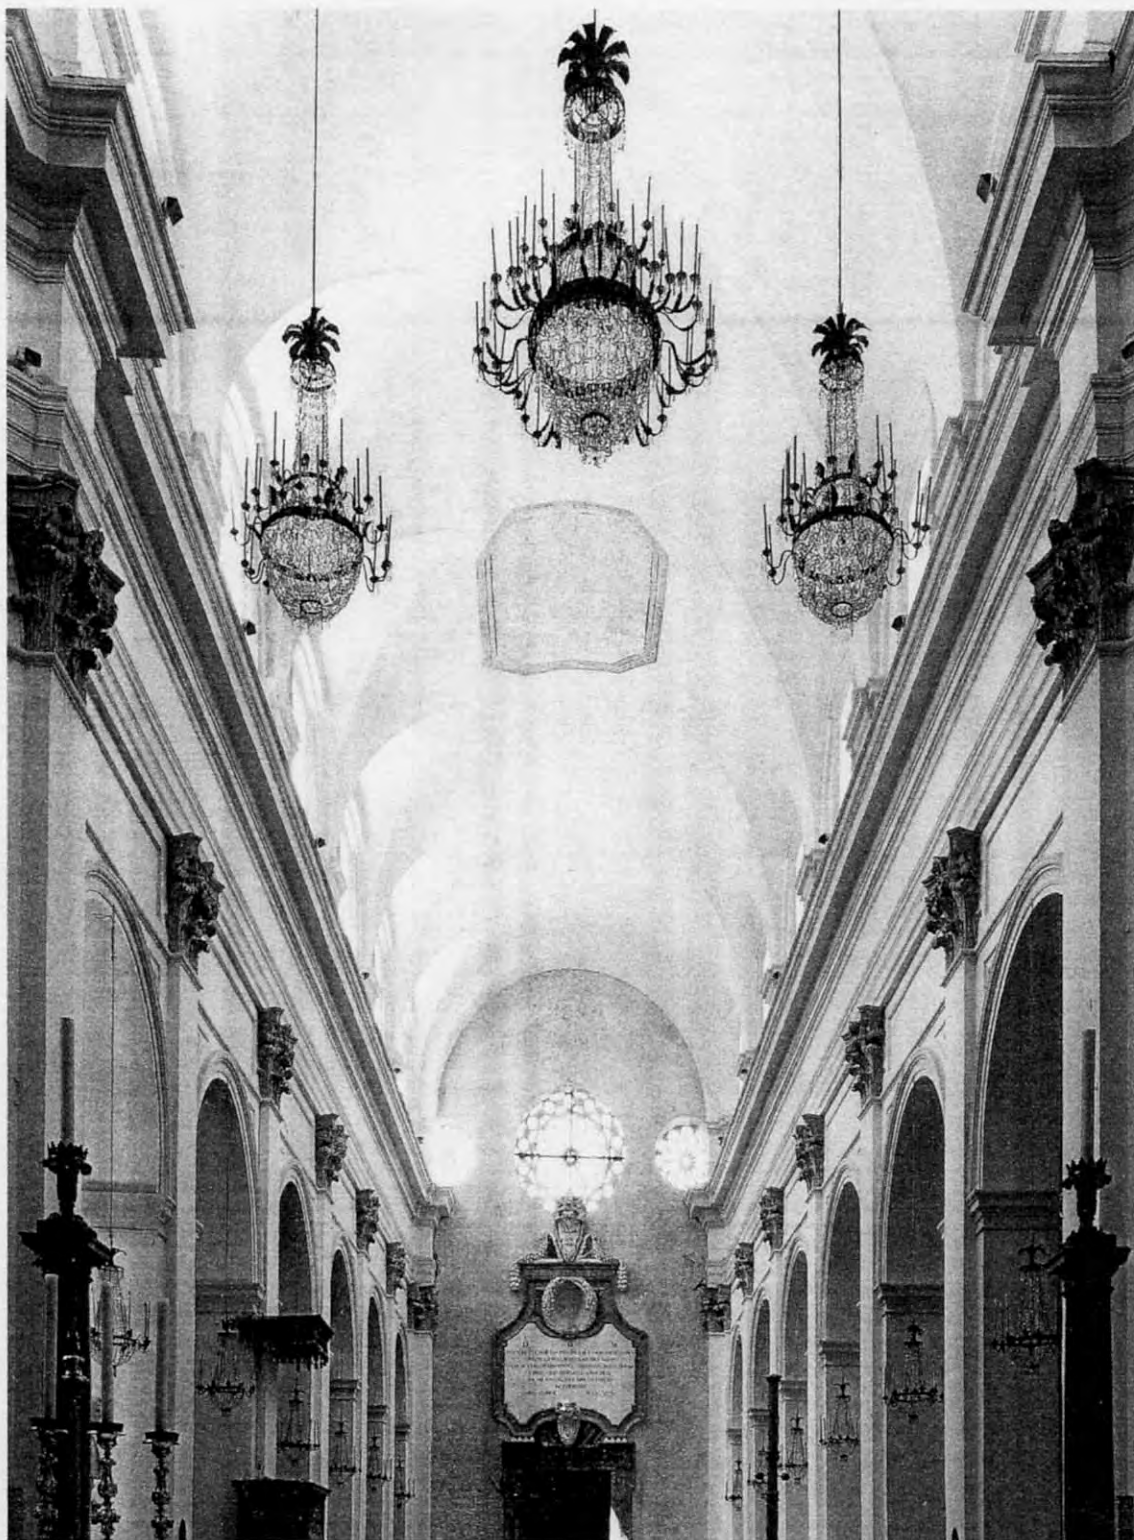
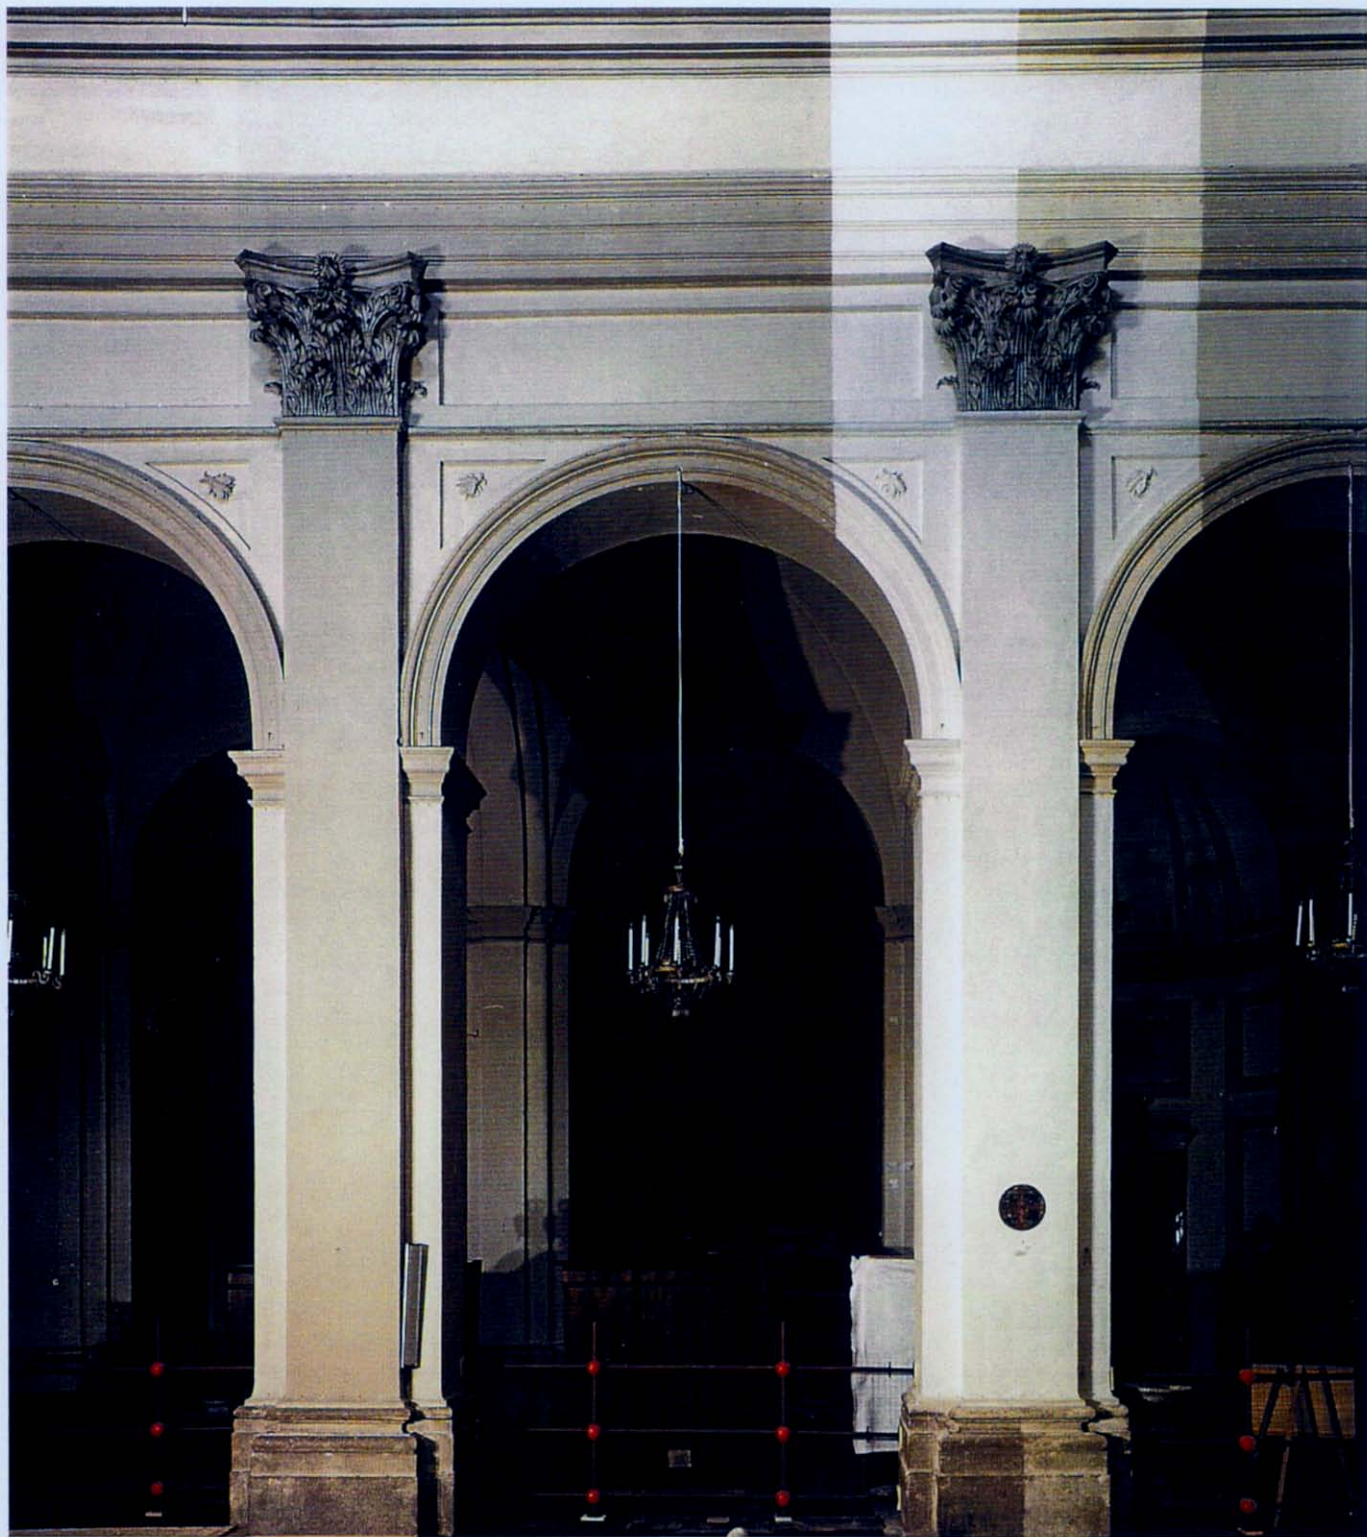
Interno, vista generale della navata mediana. Al centro della volta si nota lo stemma riportato alla luce in seguito ai recenti restauri.

Un ulteriore elemento che ha introdotto interessanti novità circa la datazione e la ricostruzione delle fasi cromatiche interne della Cattedrale è apparso in seguito alle prime operazioni di pulitura e, soprattutto, alla rimozione dell'ultima tinteggiatura; si tratta probabilmente d'uno stemma collocato sull'intradosso della volta della navata centrale, entro un pannello rettangolare dagli angoli smussati e riquadrato da una cornice dipinta, al cui centro sussistono ancora deboli tracce di sinopie, ormai indecifrabili⁹. La datazione e l'origine di questo stemma restano, tuttavia, incerte. Potrebbe trattarsi di un'effigie celebrativa del promotore della trasformazione barocca della Cattedrale, apposta in occasione del completamento dei lavori di costruzione della volta (quindi a chiusura del cantiere edilizio) ma prima del completamento delle finiture. Ciò spiegherebbe l'anomalo addossamento alla cornice di un secondo strato di ripresa dell'intonaco¹⁰ per cui questa, appunto, precederebbe il completamento del rivestimento delle superfici interne¹¹.
